## Analisis kegagalan pada blade turbin PLTU 400 MW

### *Failure analysis on turbine blade of PLTU 400 MW*

Win Hendrawan<sup>1\*</sup>, Meilinda Nurbanasari<sup>2</sup>

**Abstrak.** Blade turbin PLTU 400 MW ditemukan dalam keadaan patah. Kondisi ini diketahui pada saat major inspection dilakukan, dimana turbin sudah beroperasi selama 35 tahun. Patah pada blade sudah terjadi cukup lama sehingga terbentuk kerak oksidasi pada area patahan. Blade tersebut terletak pada tingkat Low Pressure (LP) Turbin. Material blade adalah Stainless Steel 17-4 PH. Analisis kegagalan dilakukan untuk mengetahui penyebab patah pada blade sehingga tidak terulang kembali dan mendapatkan rekomendasi untuk operasi turbin selanjutnya. Metodenya dengan melakukan verifikasi material blade, investigasi kegagalan dengan pemeriksaan visual dan fraktografi. Hasil dari investigasi menunjukkan bahwa kegagalan yang terjadi bukan berasal dari material blade. Penyebab patah diinisiasi oleh cacat pada leading edge karena benturan benda asing atau *Foreign Object Damage* (FOD). Pada saat penelitian ini dilakukan FOD tersebut belum bisa diidentifikasi wujudnya. Pada area blade yang patah terdapat bukti berupa *beachmark

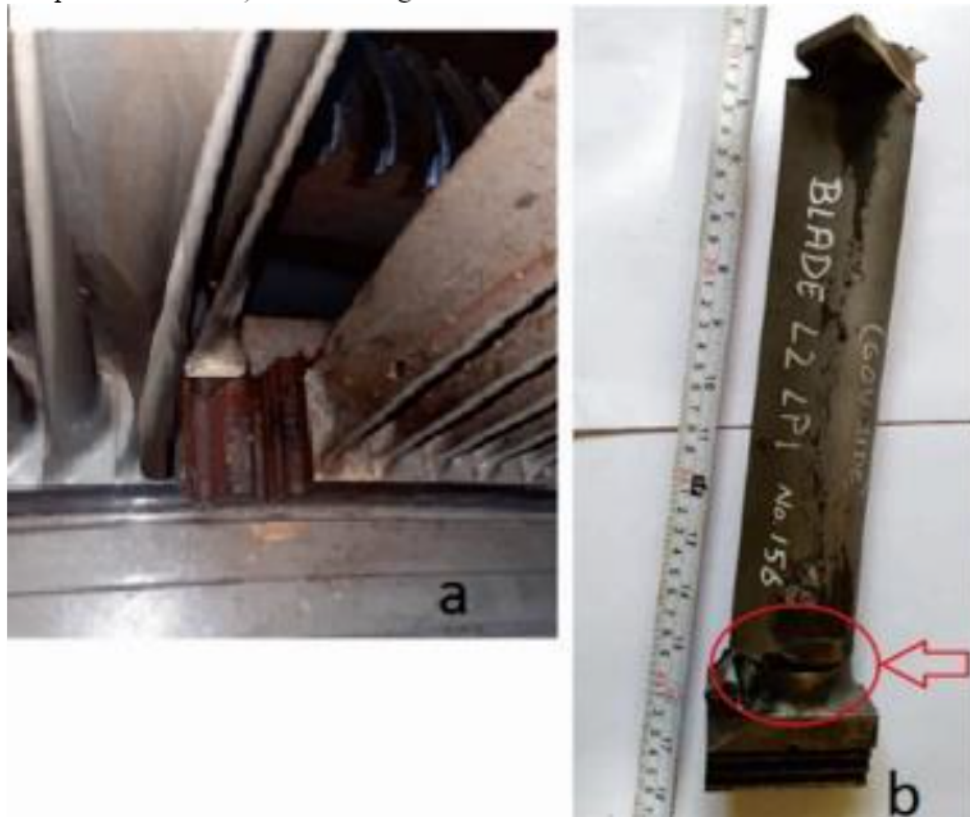
**Gambar 3.** (a) lokasi kegagalan terjadi, (b) *blade* yang patah (tanda panah).

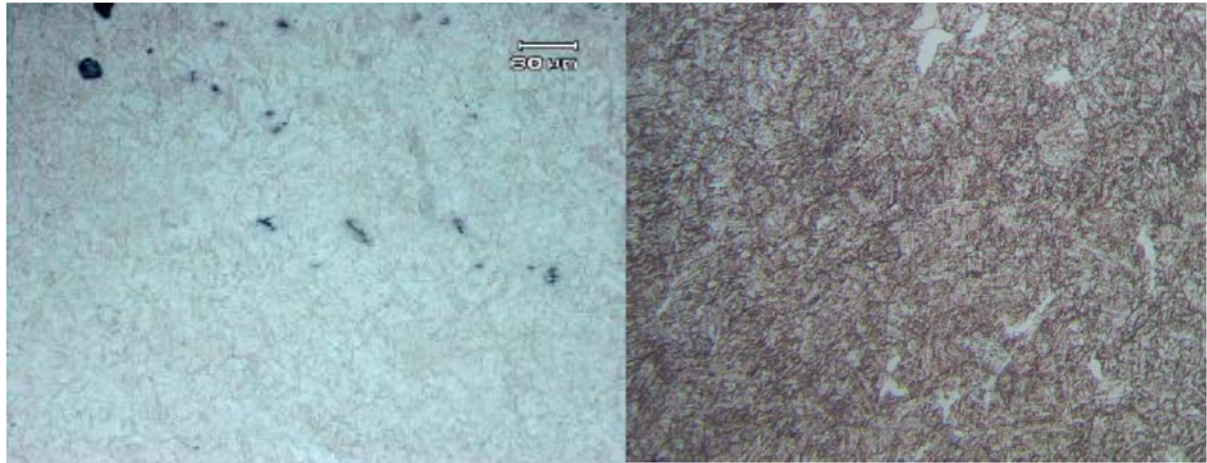
**Gambar 4.** Struktur mikro blade

Analisis struktur mikro pada **Gambar 4 (sebelah kiri)** menunjukkan material blade patah tersebut memiliki fasa *tempered martensite* dan tidak ada anomali. **Gambar 4 (sebelah kanan)** jenis material yang sama, dengan menggunakan pembesaran optik yang lebih besar [16]. Hasil ini menunjukkan bahwa material yang diuji memiliki ciri sama dengan struktur mikro material *Stainless steel 17-4 PH*. Dari hasil pengujian yang telah dilakukan, uji verifikasi material menunjukkan bahwa kegagalan yang terjadi pada *blade* tidak berkaitan dengan material yang digunakan. Dengan demikian penggunaan material *blade* yaitu *Stainless Steel 17-4 PH*, berdasarkan data dari manufaktur turbin sudah sesuai.

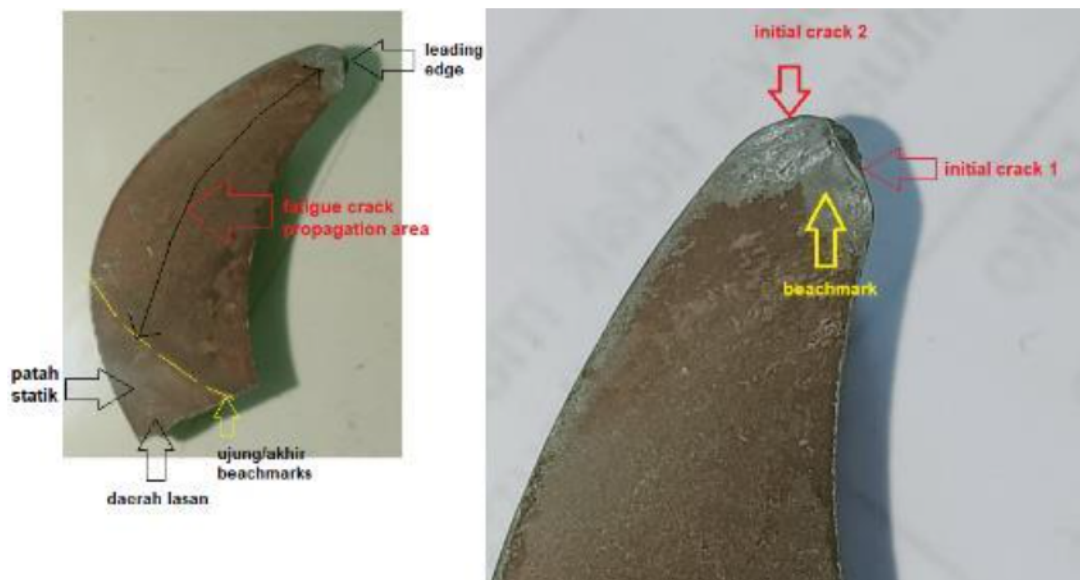
Inspeksi secara visual pada permukaan patahan menggunakan bantuan kamera ditunjukkan pada **Gambar 5** yang memperlihatkan dengan jelas area patah statik dan area propagasi atau penjalaran patah statik. *Beachmark* pada area patah *fatigue* masih dapat terlihat walaupun tidak tampak jelas akibat tertutupi oleh oksida/kerak yang tebal. *Initial crack* (retak awal) terdeteksi pada *leading edge* dan terdapat lebih dari satu titik/lokasi.

**Gambar 5.** Fraktografi permukaan patahan sampel 1.

Kegagalan diawali dengan adanya benturan pada *leading edge* (*initial crack 1* dan *2*) oleh partikel asing atau *Foreign Object Damage (FOD)*. *Initial crack* yang terjadi akibat benturan dan beban dinamis yang bekerja pada *blade* menyebabkan retak berpropagasi. Sejalan dengan waktu, propagasi retak menimbulkan celah yang kemudian akan terisi oleh kondensat sehingga menyebabkan terjadi

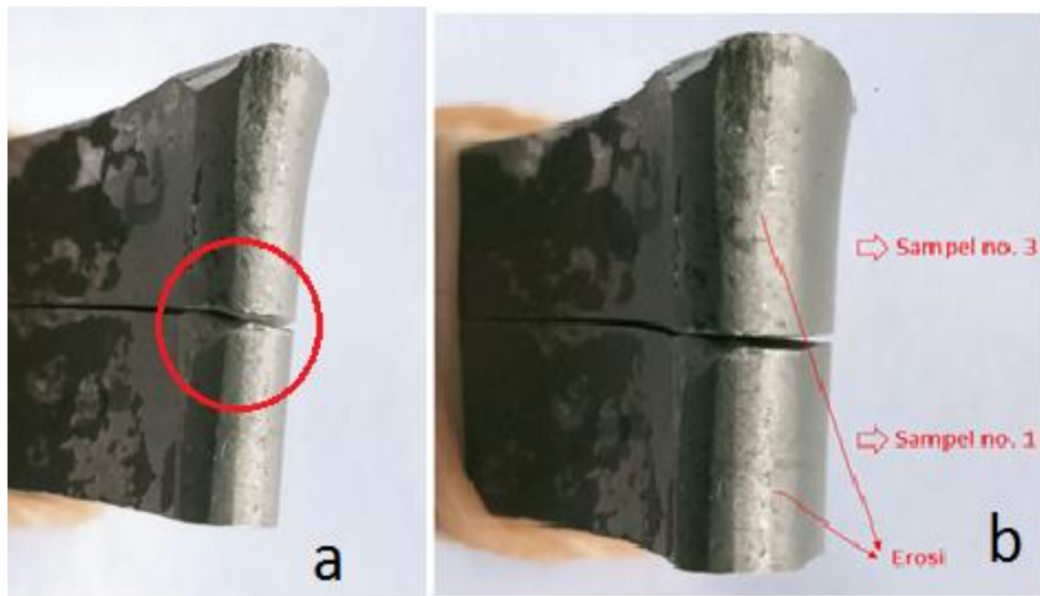
**Gambar 6.** a. Lokasi benturan akibat FOD (lingkaran merah) b. Erosi pada area leading edge

*Initial crack* seperti ditunjukkan pada **Gambar 6** diduga akibat terbentur benda asing yang menimbulkan cacat pada *leading edge* sehingga terjadi turbulensi lokal. Turbulensi lokal meningkatkan laju erosi pada area tersebut. Selain itu adanya benturan akibat FOD menyebabkan area pada *leading edge* yang semula *smooth* dengan *drag force* yang rendah menjadi tidak *smooth* (cacat) sehingga terjadi peningkatan *drag force*. Selanjutnya pengamatan dilakukan pada area patah menggunakan SEM pada **Gambar 7** (sebelah kiri) hasil pengambilan gambar pada area *fatigue crack propagation* memperlihatkan adanya striasi (garis halus) yang ditunjukkan tanda panah. **Gambar 7** (sebelah kanan) diambil dari penelitian [10] yang menunjukkan *fatigue striation*, menggunakan SEM dengan pembesaran 500 X. Kemudian pada **Gambar 8** a menunjukkan aliran uap yang mengenai *blade*, uap mengalir dari *leading edge* menuju ke *trailing edge* sehingga menyebabkan *blade* bergerak ke arah seperti yang ditunjukkan. Titik yang ditunjukkan oleh tanda panah merupakan lokasi benturan

akibat benda asing (yang belum bisa diidentifikasi wujudnya), dimana area tersebut merupakan sisi yang mendapat tekanan yang tinggi dari uap.

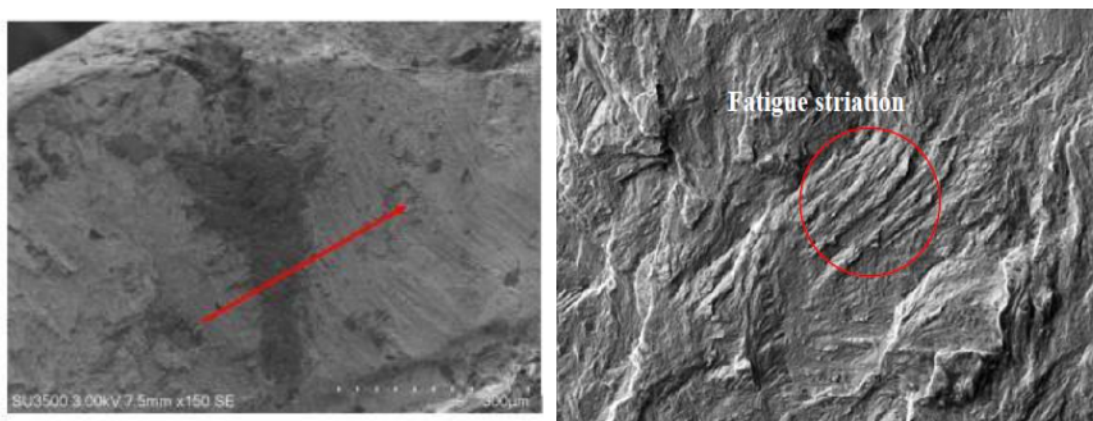
**Gambar 7.** Hasil SEM menunjukkan striasi (garis halus) ditunjukkan tanda panah

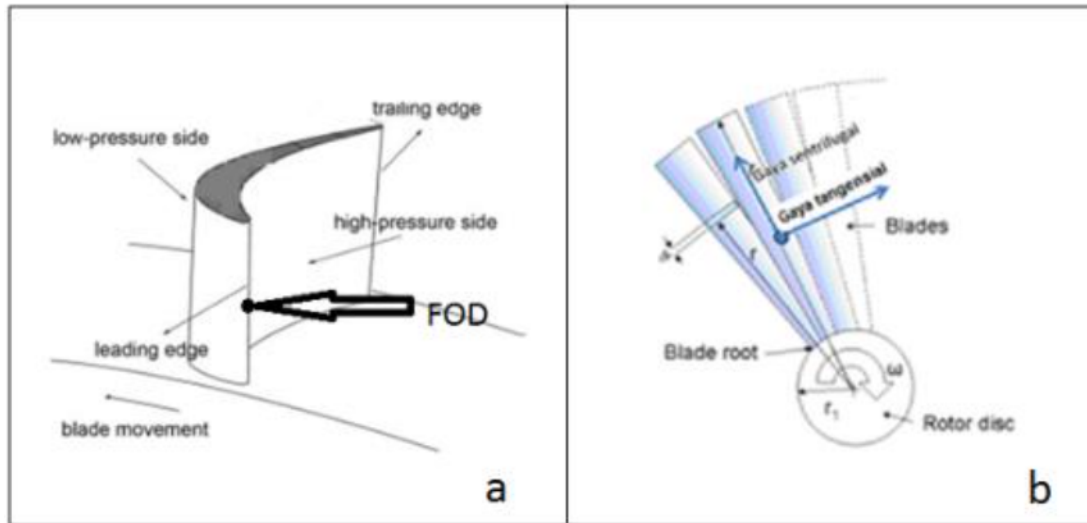
**Gambar 8.** (a) Profil *blade* dan lokasi FOD [18] (b) Gaya yang bekerja pada *blade* [17][16]

Gaya-gaya yang bekerja pada *blade* [18] adalah sebagai berikut (**Gambar 8.b**):

Gaya-gaya yang bersifat tetap (*steady force*) yaitu (a), (b), (c) jarang menjadi faktor utama penyebab kegagalan *blade* kecuali terjadi *overload* pada saat turbin beroperasi. Umumnya, penyebab utama kegagalan *blade* adalah akibat *unsteady force* (d) dan *alternating bending* (e). *Alternating bending* terjadi karena *unsteady steam force*, *blade resonance* dan vibrasi rotor (torsional dan aksial). *Unsteady bending forces* seringkali menyebabkan *blade* mengalami kegagalan *fatigue*. FOD merupakan penyebab terjadinya *initial crack*, dimana *unsteady bending forces* yang berperan mempercepat propagasi retak.

Dari penelitian yang sudah dilakukan dapat disimpulkan bahwa verifikasi jenis material *blade* berdasarkan hasil uji komposisi kimia, analisis struktur mikro dan uji keras menunjukkan material *blade* adalah jenis baja tahan karat 17-4 PH yang ekuivalen dengan AISI 630. Patah pada *blade* disebabkan oleh *Foreign Object Damage (FOD)* yang membentur sisi *leading edge* dan menimbulkan *initial crack*. Beban dinamis yang diterima *blade* menyebabkan crack berpropagasi dan akhirnya mengalami patah. Patah yang terjadi merupakan akibat *fatigue*, dengan ciri adanya *beachmark* pada area patah setelah diperiksa dengan SEM. Hal ini diperkuat dengan umur operasi yang sudah lama sehingga material *blade* mengalami kelelahan /*fatigue*. Dalam hal ini perlu ditelaah lebih mendalam tentang FOD yang menjadi penyebab kegagalan. Pada penelitian ini belum dapat mengidentifikasi dengan jelas terkait dengan FOD tersebut. Rekomendasinya adalah turbin masih dapat dilanjutkan untuk beroperasi setelah dilakukan penggantian komponen yang rusak, namun proses inspeksi perlu dilakukan lebih teliti dengan jangka waktu lebih pendek mengingat umur *blade* sudah melampaui umur ekonomisnya agar jika terjadi *crack* dapat segera terdeteksi
