**PENGAJIAN KINERJA BANGUNAN PANTAI
DI PANTAI PURWAHAMBAN DAN SEKITARNYA
DI TEGAL, JAWA TENGAH**

*Bhima Anggadewa
Syamsudin
Yati Muliati SN*

*Jurusan Teknik Sipil
Institut Teknologi Nasional-Bandung*

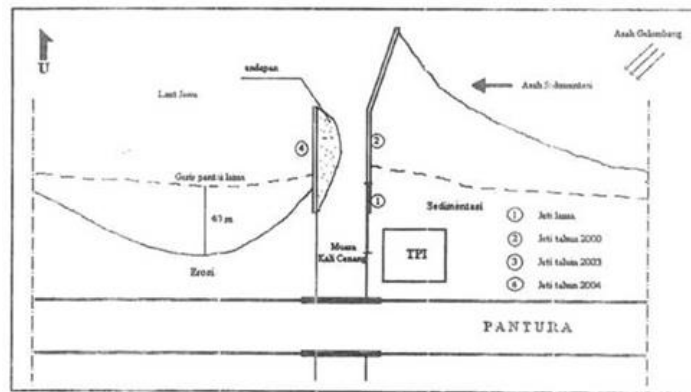
Muara Kali Cenang selalu tertutup sedimen pada musim kemarau yang menyebabkan terhambatnya lalu lintas perahu menuju ke TPI. Untuk menanggulangi hal tersebut dibuat sepasang jeti di sebelah Timur dan Barat muara. Jeti berfungsi untuk mengendalikan angkutan sedimen pasir sejajar pantai dan mengarahkan arus. Selain itu juga berfungsi untuk mencegah pengendapan yang terjadi di muara sungai. Di bagian *updrift* jeti Timur terjadi sedimentasi sebesar sebesar $2520\text{m}^3/\text{tahun}$ seperti terlihat pada Gambar 2.

Gambar 2. Sketsa jati Surodadi dengan proses sedimentasi dan erosinya

3. Melakukan *sand by passing* dari *updrift* jeti sebelah Timur ke *down drift* jeti sebelah Barat sebesar 2520 m^3 / Tahun agar tidak terjadi erosi di pantai antara Surodadi dan Purwahamba serta tidak menyebabkan terjadinya limpasan sedimen melalui ujung jeti.

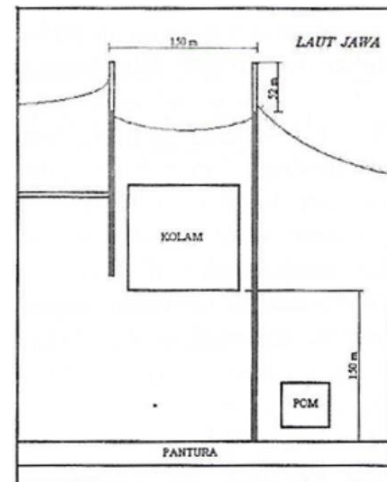
Pantai Wisata Purwahamba Indah berada pada luas areal ± 3 ha dengan panjang pantai 150 m dan lebar 200 m dilindungi oleh 2 buah krib dengan panjang masing-masing ± 50 m. Setelah dikurangi luas bangunan maka luas bersih pantai menjadi sekitar 2,7 ha. krib yang dibangun pada awal tahun 1990 an ini berfungsi sebagai pembatas areal wisata dan sekarang keadaannya kurang baik. Hal ini terjadi akibat tidak adanya perawatan yang dilakukan oleh pihak pengelola kawasan. Selain itu kurang lengkapnya sarana wisata di pantai wisata Purwahamba menyebabkan pengunjung yang datang sedikit. Pada Gambar 3 disajikan situasi pantai wisata Purwahamba.

Gambar 3. Situasi Pantai Wisata

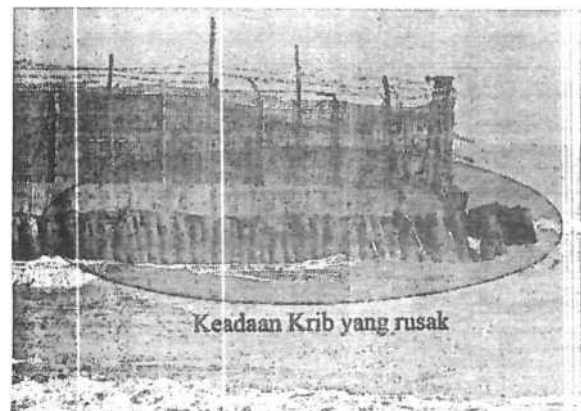
Struktur badan krib merupakan tipe tegak dengan pipa-pipa beton sebagai lapisan pelindung, sedangkan bagian dalamnya berupa batu bulat besar dengan diameter rata-rata 0,5 m. Pada bagian tengah terdapat tembok beton dengan bilik bambu. Keadaan kolom-kolom beton terlihat berantakan karena tidak adanya pengikat antar kolom dan pada bagian bawah tidak diberi pondasi, selain itu kolom mengalami korosi akibat dari kualitas beton yang tidak memadai. Hal ini tersajikan pada Gambar 4. Sedangkan batu pengisi mulai terlihat amblas tidak sejajar dengan kolom. Faktor penyebab terjadinya keadaan ini adalah hilangnya batu penyusun akibat terhempas oleh ombak, batu-batu penyusun sering diambil oleh penduduk untuk keperluan tertentu, dan tidak adanya pondasi di bagian bawah.

Gambar 4. Keadaan krib yang rusak Purwahamba.

4. Krib Purwahamba mengalami kerusakan akibat tidak adanya perawatan dari pihak pengelola dan batu-batu penyusun yang hilang karena diterjang ombak besar.
5. Kurangnya pengunjung yang datang ke pantai wisata Purwahamba dikarenakan sarana wisata yang kurang lengkap.
6. Kondisi pantai sebelah Barat mengalami erosi akibat dari pembuatan krib di sebelah Timur pantai sehingga menambah ketidaknyamanan bagi pengunjung.

Pada krib Purwahamba bagian Timur dan Barat telah dijelaskan bahwa kondisi krib Purwahamba batu-batu pengisinya mulai amblas. Salah satu solusinya adalah dengan memasang *geotextile* di bawah batu pengisi sehingga pasir akan terhambat keluar. Maka batu-batu pengisi akan berada pada tempatnya. Bagian atas batu-batu pengisinya diberi kotak kubus berukuran 0,5 m. Kotak ini berfungsi juga untuk tempat jalan kaki pengujung atau awak perahu menuju dermaga serta railing untuk menjaga anak-anak agar tidak jatuh ke pantai. Pada Gambar 14 berikut ini disajikan krib Purwahamba yang telah diberi tambahan.

4. Memasang *geotextile* di bawah batu pengisi sehingga pasir akan terhambat keluar. Maka batu-batu pengisi akan berada pada tempatnya, dan pada bagian atas diberi kubus untuk tempat jalan kaki pengunjung atau awak perahu menuju dermaga.

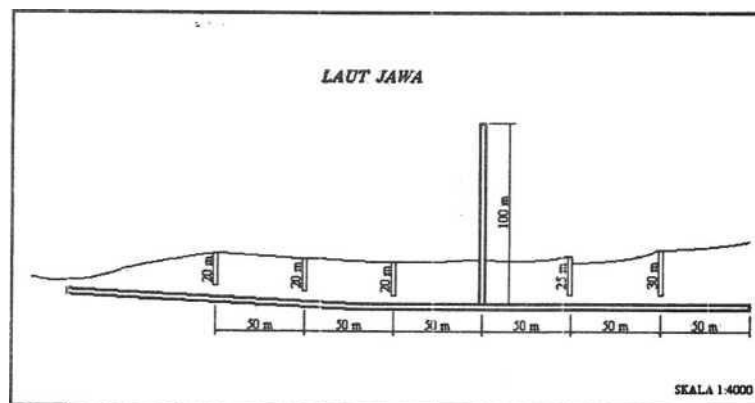
Gambar 5. Situasi kawasan Pantai Wisata Lokal

Kondisi krib di bagian ini sudah mulai rusak terlihat pada batu-batu penyusun dengan ukuran diameter 0,3-0,5 m, amblas karena lapisan terbawah tidak menggunakan struktur pondasi, maka batu pengisi lama-lama akan bergeser dan memadat. Kemudian terdapat rongga antara lapisan penutup dan batu armor pengisi. Lapisan penutup sudah hilang sehingga terlihat batu-batu penyusun yang relatif kecil dan mudah terhempas oleh gelombang besar. Rusaknya lapisan beton diakibatkan oleh kurang baiknya mutu beton. Krib menggunakan batu bulat sebagai armor pengisi yang kemudian diikat kawat (bronjong) dan kolom beton di luarnya. Pada bagian kepala krib, batu-batu pengisi sudah tidak tampak lagi karena kawat pengikat putus kemudian terhempas gelombang yang besar. Selain itu kolom beton sudah mengalami perubahan formasi. Kemudian terdapat rongga antara lapisan penutup dan batu armor pengisi.

1. Memperbaiki kondisi bangunan pengaman pantai yang sudah ada, dengan mengubah plesteran semen sebagai penutup krib menjadi campuran pelat beton.
2. Membuat beton pengikat antar kolom beton agar kolom-kolom tidak berubah formasi
3. Menggunakan matras bambu sebagai pondasi agar batu pengisi tidak amblas.
4. Mengisi beton pengikat tengah dengan tulang-an agar kolom tidak melebar ke samping.

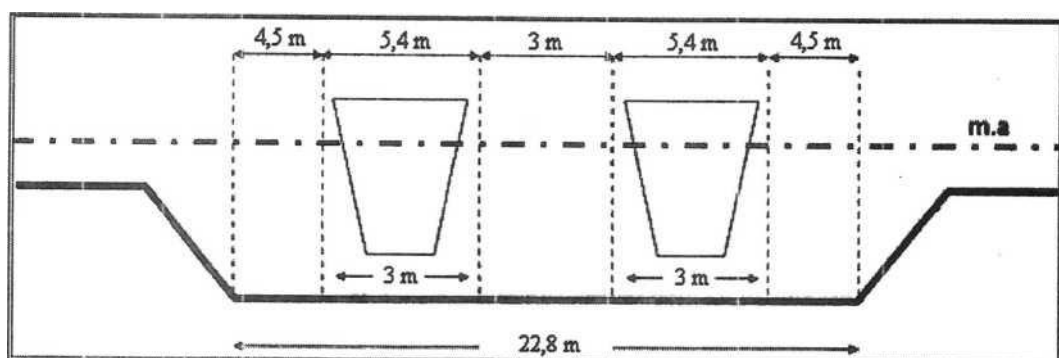
Dari kondisi eksisting diketahui lebar alur pelayaran di Pelabuhan Surodadi adalah 30 m, sedangkan lebar alur yang diperlukan hanya 22,8 m. Untuk mengatasi pengendapan yang diakibatkan karena terlalu lebarnya alur pelayaran yaitu dengan cara memperpanjang jeti sebelah Barat dan mempersempit mulut pelabuhan. Selain itu dengan melakukan pengerukkan di sekitar mulut pelabuhan, yang sampai saat ini belum terealisasi sehingga pengendapan semakin tebal.

Gambar 6. Perencanaan alur pelayaran

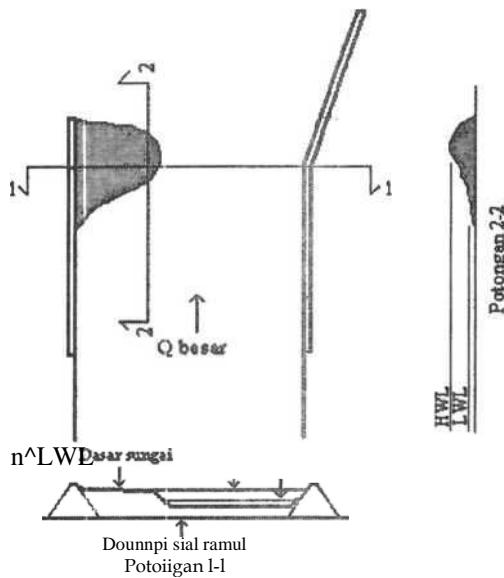
Pada saat aliran sungai memiliki debit yang kecil maka terjadi proses penutupan sebagian besar mulut pelabuhan disebabkan oleh endapan sedimen yang tidak dapat terbilas ke arah laut. Hal ini mengakibatkan perahu nelayan mengalami kesulitan memasuki dermaga dan mencari jalan dengan cara menusukkan bambu ke dalam air untuk mengetahui daerah yang dalam. Selain itu juga terjadi proses pendangkalan di kolam pelabuhan karena endapan lumpur semakin menebal yang menyebabkan perahu nelayan kesulitan menam-

Gambar 7. Situasi mulut pelabuhan sebelum perpanjangan

1. Untuk menanggulangi pengendapan di muara sungai maka jeti sebelah Barat diperpanjang dan mempersempit mulut Pelabuhan Surodadi.
2. Mengganti batu penyusun dengan yang lebih besar atau menggunakan kubus-kubus beton.

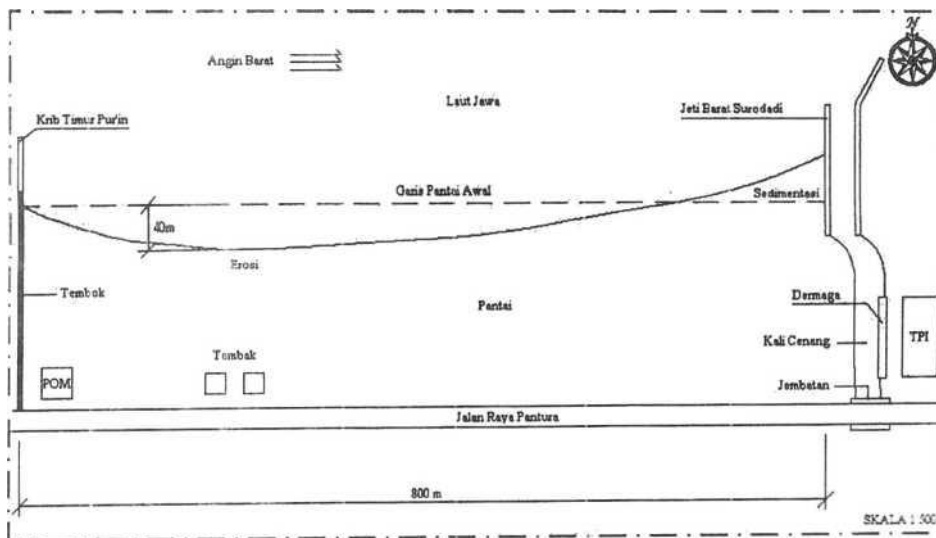
Pantai antara kawasan Surodadi dan Purwahamba mengalami erosi akibat dibangunnya struktur jeti Surodadi sebelah Barat. Kawasan ini pada musim angin Barat terjadi erosi di sebelah kanan krib Timur Pur'in dan mengakibatkan sedimentasi di sebelah kiri dan kanan Jeti Surodadi sebelah Barat, seperti terlihat pada gambar 9 berikut.

Gambar 9. Keadaan pantai antara kawasan Surodadi dan Pantai Wisata Purwahamba pada saat angin Barat.

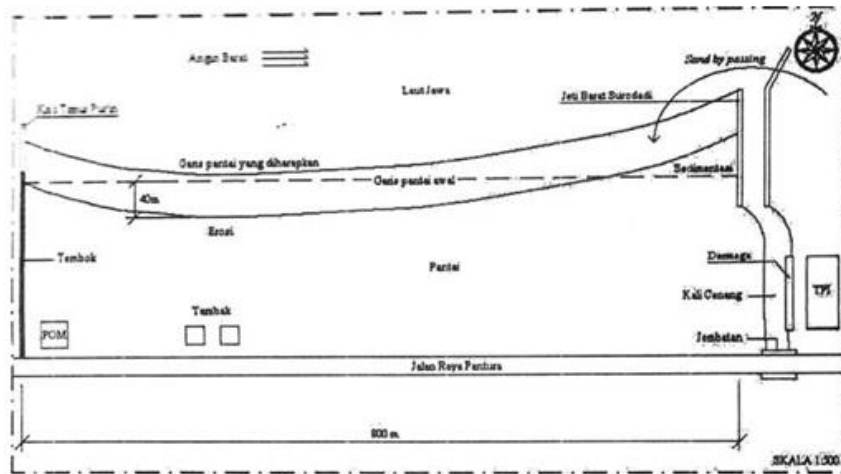
Gambar 10. Keadaan pantai antara kawasan Surodadi dan Pantai Wisata Purwahamba pada saat angin Barat dan rencana sand passing

Untuk menanggulangi erosi di daerah ini maka dilakukan *sand by passing* yaitu pemindahan pasir dari *updrift* jeti Surodadi sebelah Timur ke *downdrift* jeti Surodadi sebelah Barat, sehingga

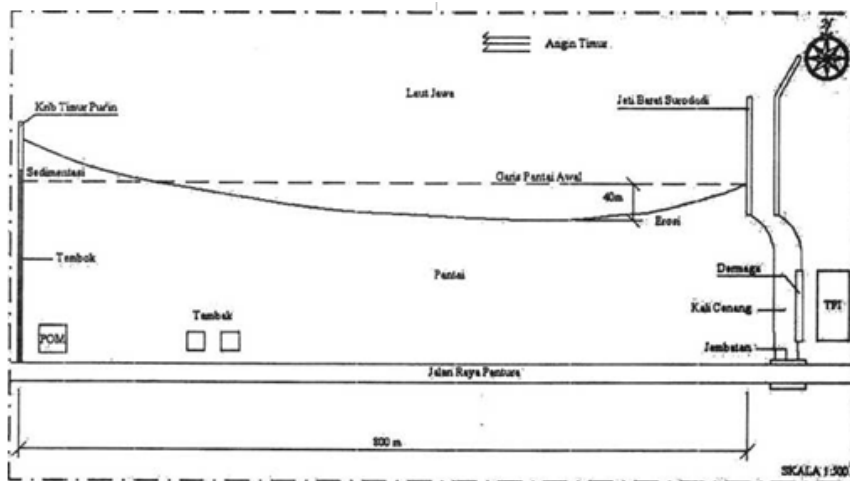
Sedangkan pada musim angin Timur terjadi erosi di sebelah kiri Jeti Surodadi sebelah Barat dan mengakibatkan sedimentasi di sebelah kanan krib Timur Pur'in, seperti terlihat pada Gambar 11.

Gambar 11. Keadaan pantai antara kawasan Surodadi dan Pantai Wisata Purwahamba pada saat angin Timur.

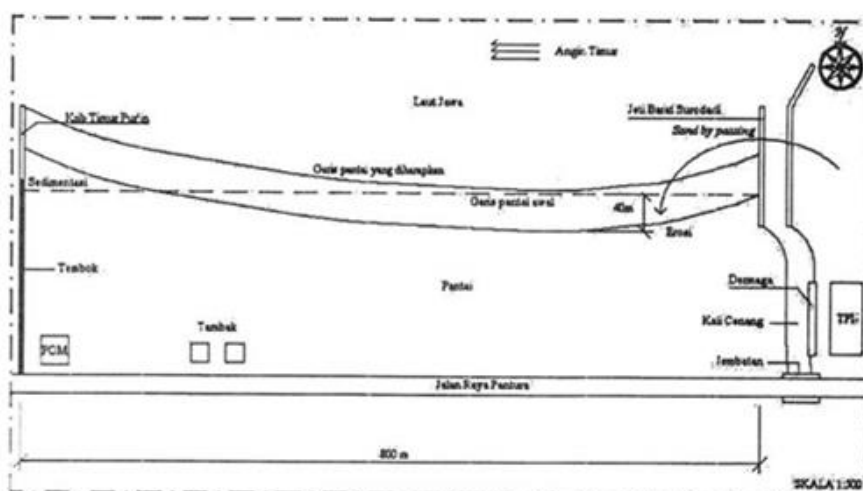
Gambar 12. Keadaan pantai antara kawasan Surodadi dan Pantai Wisata Purwahamba pada saat angin Timur dan rencana sand by passing.

Untuk menanggulangnya maka dilakukan pemindahan pasir dari *updrift* jeti Surodadi sebelah Timur ke *downdrift* jeti Surodadi sebelah Barat. Sehingga diharapkan garis pantai akan kembali seperti semula. Seperti terlihat pada Gambar 12

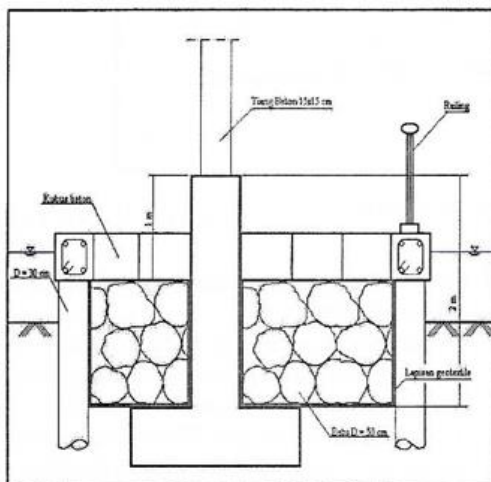
Gambar 14. Potongan melintang krib Purwahamba dengan tambahan kubus dan *geotextile*

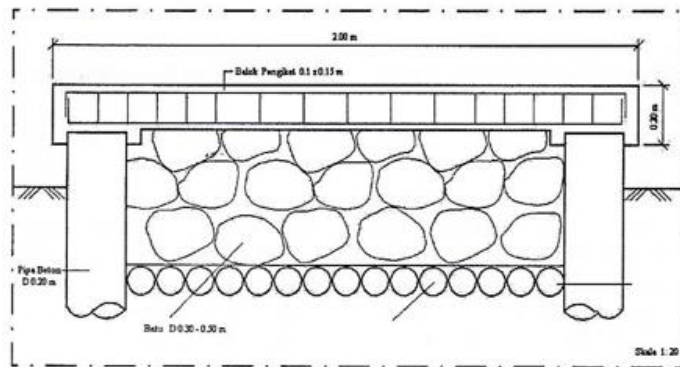
Gambar 15. Potongan melintang krib yang sudah dimodifikasi.

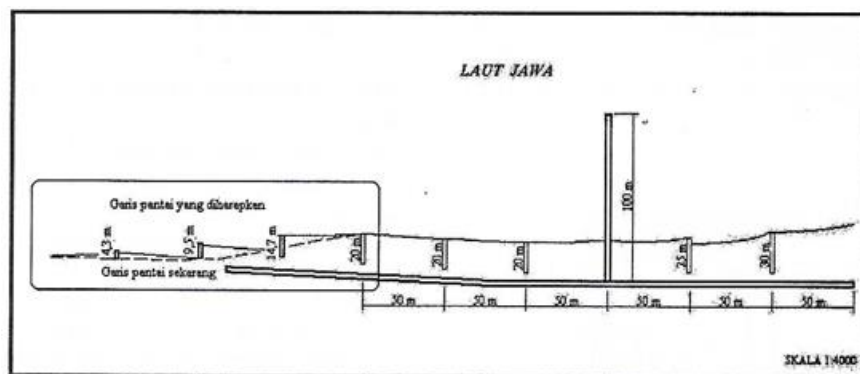
Akibat adanya bangunan pantai di sebelah Timur menyebabkan terjadi erosi di pantai kawasan wisata. Karena terjadi erosi maka wilayah ini kurang menarik bagi wisatawan. Pantai ini memiliki perbedaan tinggi antara HHWL dengan garis pantai sebesar 0,5 m kemiringan muka pantai 1:10 sehingga kurang nyaman dipakai untuk rekreasi. Untuk itu dibuat beberapa krib transisi untuk melindungi daerah ini. Diharapkan setelah adanya krib tersebut, pasir akan mengisi daerah ini seperti pada Gambar 16 dan 17:

Gambar 16. Lokasi Pantai Barat dengan tambahan krib

5. Membuat dermaga di pantai wisata Purwahamba untuk menambatkan perahu wisata guna menarik pengunjung.
6. Membuat krib transisi untuk menanggulangi erosi yang terjadi di pantai sebelah Barat.
