BAB I

PENDAHULUAN

1.1. Latar Belakang

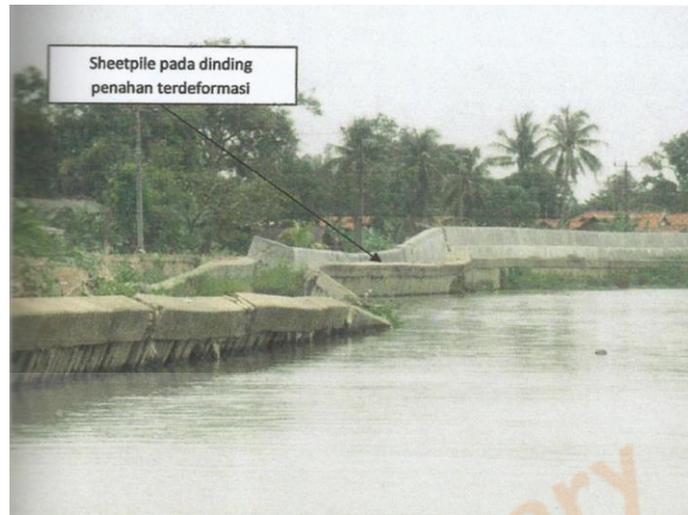
Gambar 1.1 Lokasi Kerusakan Tanggul di 5A Kedung Bokor

Tahun 2014 pada salah satu bagian hilir Sungai Citarum ditemukan adanya beberapa titik lokasi kerusakan tanggul, akibat naiknya muka air banjir yang diperkirakan dengan ketinggian muka air saat debit sebesar $1250 \text{ m}^3/\text{s}$ hingga mengakibatkan kelongsoran terlihat pada **Gambar 1.1** berikut. Debit banjir yang datang sudah melebihi kapasitas desain rencana awal tanggul sebesar $800 \text{ m}^3/\text{s}$ dan

telah memenuhi syarat minimum faktor keamanan, dengan demikian perkiraan penyebab kerusakan yang terjadi saat itu diakibatkan meningkatnya aliran sungai sehingga melebihi standar desain awal tanggul. (Puslitbang SDA, 2014)

Berdasarkan informasi hasil pengamatan teknis di lapangan, kerusakan tanggul yang terjadi secara umum meliputi: a) kelongsoran tanggul sebagian atau seluruhnya, b) amblasan atau penurunan berlebih, c) serta adanya kombinasi keduanya. Tugas Akhir ini bertujuan untuk melakukan kajian kerusakan yang terjadi dan memberikan alternatif penanggulangan kasus longsor tanggul di Sungai Citarum Hilir dengan menggunakan perangkat lunak PLAXIS 2D berbasis FEM (*Finite Element Method*) dalam analisa terhadap stabilitas tanggul.
