Analisis Stabilitas Lereng dalam Penanganan Longsoran di Jalan Tol Cipularang Km. 91+200 dan Km. 92+600 Menggunakan Metode Elemen Hingga (FEM)

INDRA NOER HAMDHAN¹, DESTI SANTI PRATIWI²

ABSTRAK

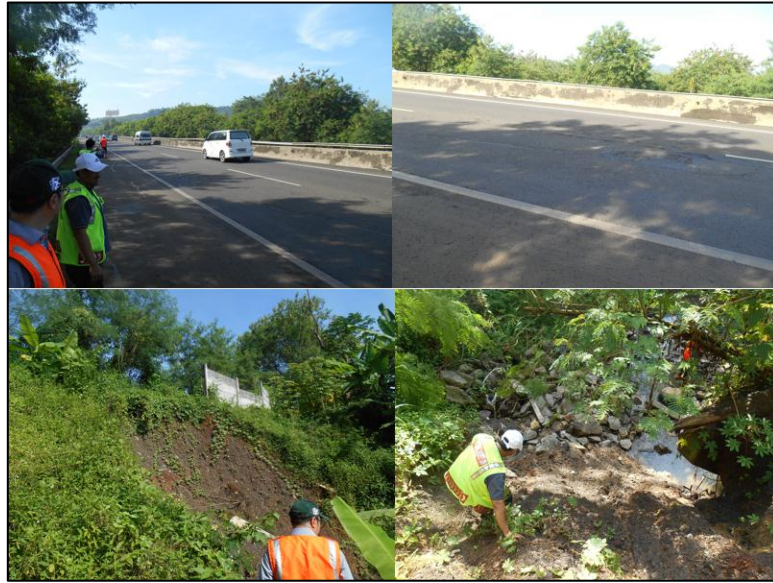
Gambar 3 Dokumentasi lapangan di Km. 91+200.

Dalam menganalisis stabilitas lereng, hal pertama yang perlu dilakukan yaitu survey pendahuluan untuk mengetahui kondisi eksisting di lapangan. Dari hasil survey pendahuluan didapatkan adanya longsoran yang telah terjadi, dan adanya pembentukan *crown* di badan jalan. Di lapangan pun ditemukan adanya lapisan batu lempung (*clayshale*), yang dapat menjadi penyebab kelongsoran lereng di lokasi ini. *Clayshale* memiliki sifat kompresibilitas, dimana *clayshale* akan terurai jika terkena air. Adapun dokumentasi hasil survey pendahuluan di tunjukkan pada **Gambar 3**.

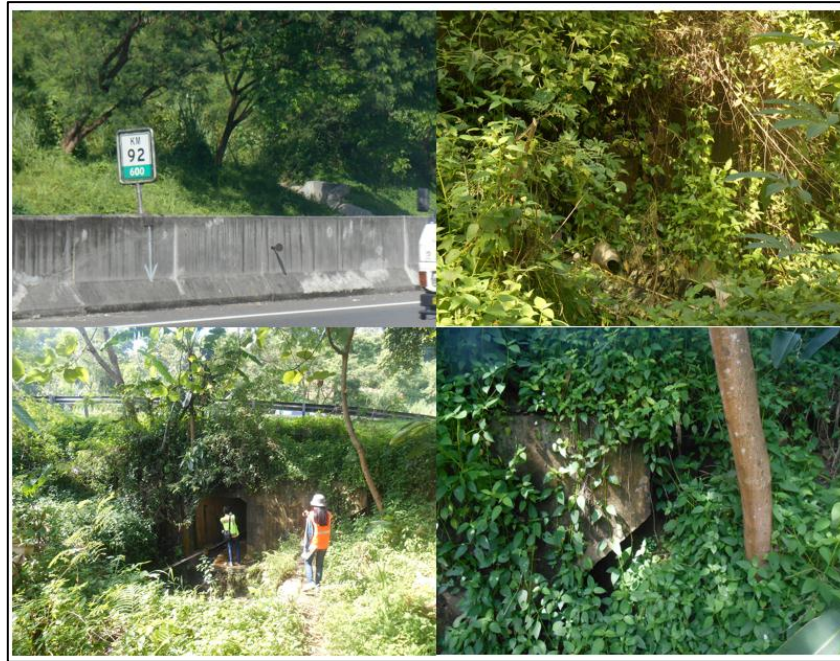
Gambar 10 Dokumentasi lapangan di Km. 92+600.

Sama hal nya dengan perencanaan penanganan longsoran di Km. 91+200, survey pendahuluan pun dilakukan di lokasi longsoran Km. 92+600. Dari hasil survey pendahuluan terdapat beberapa penanganan longsoran terdahulu yang telah dilaksanakan, yaitu berupa pemasangan *boredpile*. Selain itu, terdapat *box culvert* di bawah badan jalan yang telah mengalami keretakan. Dokumentasi hasil survey pendahuluan ditunjukkan pada **Gambar 10** di bawah ini.
