Nama Kegiatan : Evaluasi Pengelolaan Limbah Bahan Berbahaya dan Beracun (B3) di PT Nikkatsu Electric Works
Tempat : PT Nikkatsu Electric Works
Waktu : 29 Desember 2021 – 29 Januari 2022
Sumber Dana : Pribadi

**EVALUASI PENGELOLAAN LIMBAH BAHAN
BERBAHAYA DAN BERACUN (B3) DI PT NIKKATSU
ELECTRIC WORKS**

LAPORAN KERJA PRAKTIK

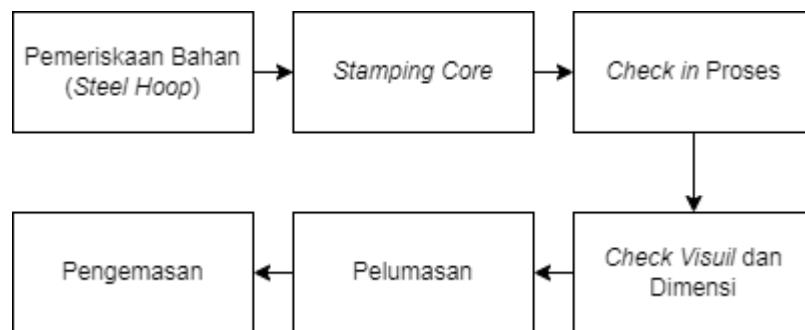
Gambar 3. 2 Alur Produksi Bagian *Press*

Pada bagian *press* di departemen fabrikasi dan *ballast* terdapat limbah B3 yang dihasilkan yang berasal dari mesin *press*, yaitu oli bekas . Berikut merupakan alur produksi untuk bagian *painting* yang dapat dilihat pada **Gambar 3.3**.

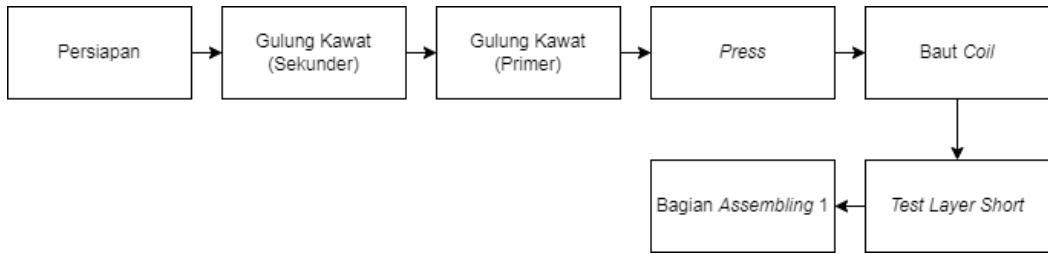
Gambar 3.4 Alur Produksi Bagian Winding

Pada proses produksi di bagian *winding* terdapat limbah B3 yang dihasilkan. Tahapan yang menghasilkan limbah B3, yaitu tahapan *press* yang menggunakan mesin *press*. Pada tahap ini dihasilkan limbah B3 berupa oli bekas. Berikut merupakan alur produksi untuk bagian *assembling* 1 yang dapat dilihat pada **Gambar 3.5**

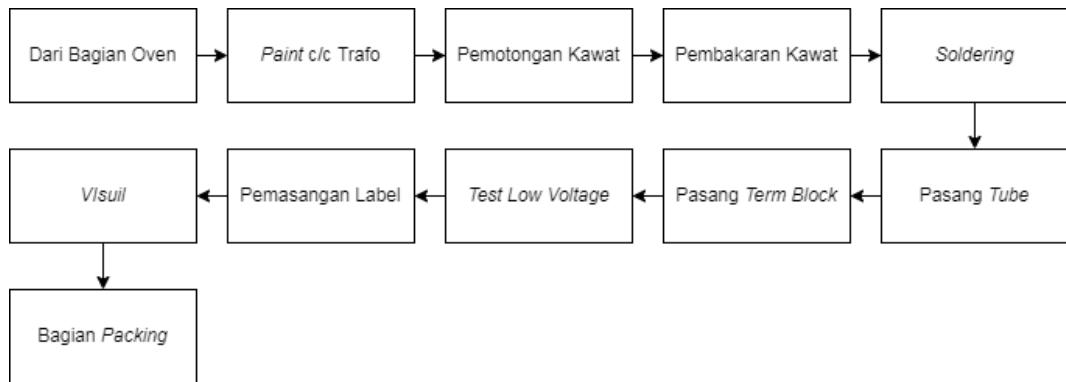
Gambar 3. 6 Alur Produksi Bagian Assembling 2

Pada bagian *assembling* 2 terdapat limbah B3 yang dihasilkan dari tahap *soldering*. Proses *soldering*, yaitu proses yang menyambungkan dua material. Limbah B3 yang dihasilkan pada proses ini adalah bekas timah solder. Bagian terakhir pada departemen *transformers* adalah bagian *packing*. Berikut merupakan alur produksi pada bagian *packing*.

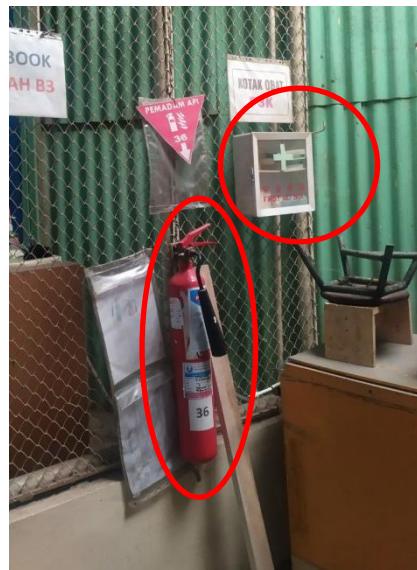
Gambar 4. 1 Alat Pemadam Kebakaran dan Kotak P3K di TPS PT Nikkatsu Electric Works

Tempat penyimpanan limbah B3 yang ada di PT Nikkatsu Electric Works berada di dalam kawasan PT Nikkatsu Electric Works. Fasilitas penyimpanan limbah B3 yang ada di PT Nikkatsu Electric Works adalah berupa bangunan. Berdasarkan hasil wawancara dengan salah satu karyawan di PT Nikkatsu Electric Works, pada lokasi penyimpanan limbah B3 tidak pernah terjadi banjir dan tidak rawan bencana alam. Tempat penyimpanan limbah B3 di PT Nikkatsu Electric Works juga telah dilengkapi dengan alat pemadam kebakaran untuk meminimalkan dampak dari adanya kebakaran, tetapi belum dilengkapi dengan sistem pendekripsi kebakaran, seperti yang terlihat pada **Gambar 4.1**. Selain itu, PT Nikkatsu Electric Works juga menyediakan fasilitas penolongan pertama berupa kotak P3K, seperti yang terlihat pada **Gambar 4.1**.

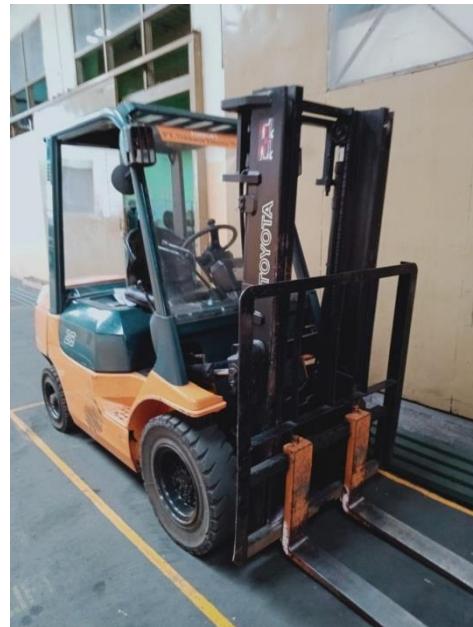
Gambar 4. 2 Forklif sebagai Bongkar Muat Limbah B3 di PT Nikkatsu Electric Works

Untuk mengangkut limbah B3 dari sumber ke tempat penyimpanan limbah B3, PT Nikkatsu Electric Works menggunakan alat bongkar muat berupa forklif, seperti yang dapat dilihat pada **Gambar 4.2**. Limbah B3 diangkut setiap harinya ke TPS limbah B3 dari sumbernya menggunakan forklif tersebut. Tempat penyimpanan limbah B3 di PT Nikkatsu Electric Works juga telah dilengkapi dengan peralatan penanganan tumpahan. Namun, ketika evaluasi dilakukan peralatan penanganan tumpahan tersebut sedang digunakan sehingga tidak bisa dilakukan dokumentasi.

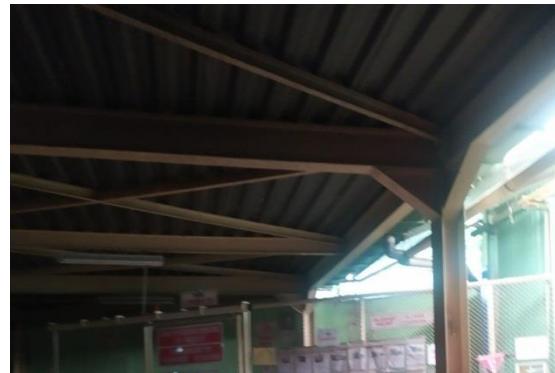
Gambar 4. 3 TPS Limbah B3 PT Nikkatsu Electric Works Terlindungi dari Hujan dan Sinar Matahari

Berdasarkan hasil wawancara, tempat penyimpanan limbah B3 di PT Nikkatsu Electric Works tidak pernah penuh oleh limbah B3 karena luas ruang penyimpanan limbah B3 mampu menyimpan jumlah limbah B3 yang disimpan. Desain dan konstruksi pada TPS ini juga mampu melindungi limbah B3 dari hujan dan sinar matahari karena tertutup oleh atap, seperti yang terlihat pada **Gambar 4.3** dan memiliki sistem ventilasi untuk sirkulasi udara sehingga udara dapat tersirkulasi dengan baik di TPS ini, seperti yang dapat dilihat pada **Gambar 4.4**. Pada TPS ini juga dilengkapi dengan lampu bagai sumber cahaya selain matahari, seperti yang terlihat pada **Gambar 4.5**.

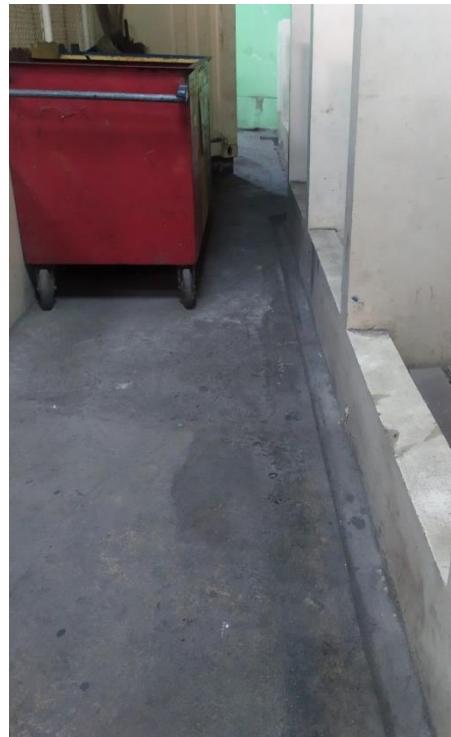
Gambar 4. 6 Kondisi Lantai di dalam TPS Limbah B3 PT Nikkatsu Electric Works

Berdasarkan hasil wawancara, lantai bangunan tempat penyimpanan limbah B3 di PT Nikkatsu Electric Works bebas dari rembesan air sehingga dapat dikatakan bahwa lantai tersebut kedap air. Selain itu, apabila melihat **Gambar 4.6** di bawah ini, maka terlihat bahwa lantai bangunan tempat penyimpanan limbah B3 pada PT Nikkatsu Electric Works tidak bergelombang.

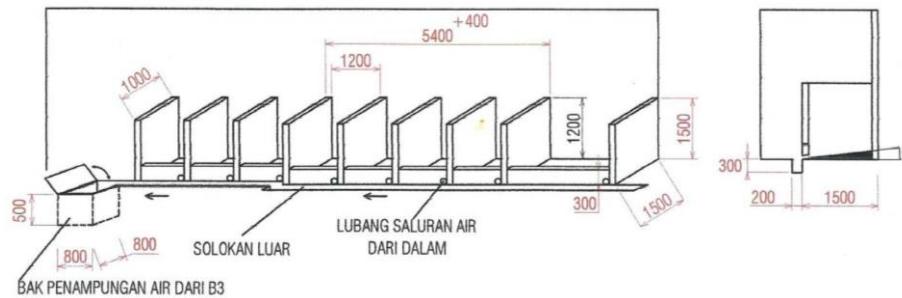
Gambar 4. 7 Gambar Detail TPS Limbah B3

Seperti yang terlihat pada **Gambar 4.7** bahwa lantai di dalam tempat penyimpanan limbah B3 dibuat melandai ke arah bak penampung limbah B3 agar tumpahan limbah B3 langsung mengalir ke arah bak penampung, seperti yang dapat dilihat pada **Gambar 4.9** untuk gambar bak penampung. Pada bagian dalam tempat penyimpanan limbah B3 juga sudah dilengkapi dengan saluran drainase ceceran, tumpahan limbah B3, dan/atau air hasil pembersihan ceceran atau tumpahan limbah B3 yang mengarah ke bak penampung limbah B3, seperti yang dapat dilihat pada **Gambar 4.8**.

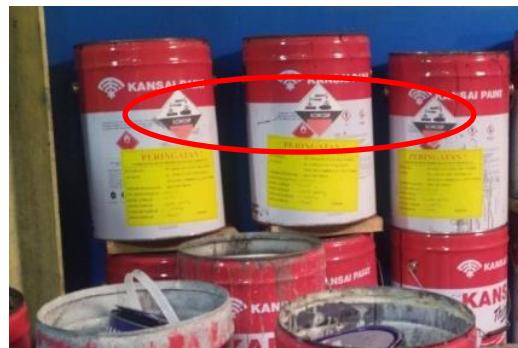
Gambar 4. 10 Simbol Limbah B3 pada Wadah Limbah B3

Pada sebagian wadah limbah B3 di PT Nikkatsu Electric Works telah dilengkapi oleh simbol limbah B3 yang sesuai dengan karakteristik limbah B3 yang disimpan dan sebagian wadah limbah B3 belum dilengkapi dengan simbol limbah B3 (**Gambar 4.10**). Simbol limbah B3 yang terpasang pada wadah terlekat dengan baik pada wadah limbah B3 sehingga simbol mudah untuk dilihat dan tidak terlepas dari wadah limbah B3, seperti yang terlihat pada **Gambar 4.10**.

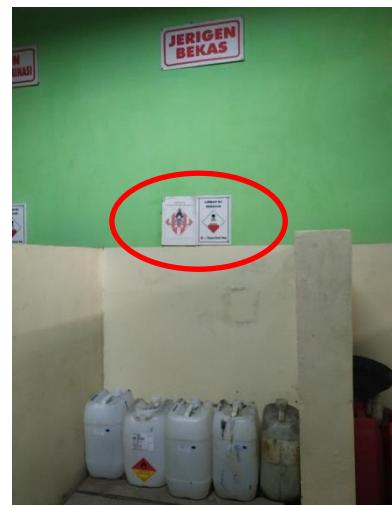
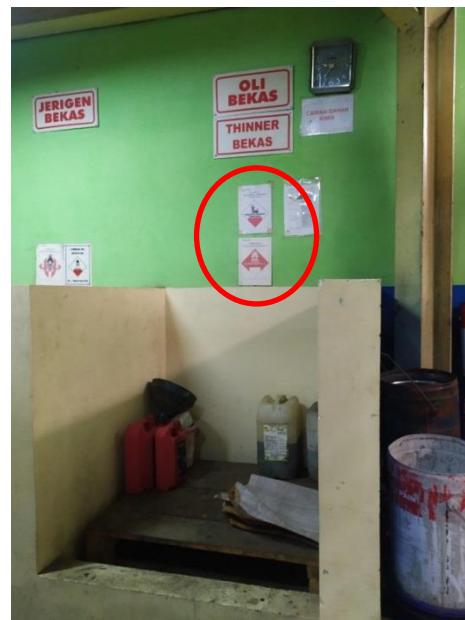
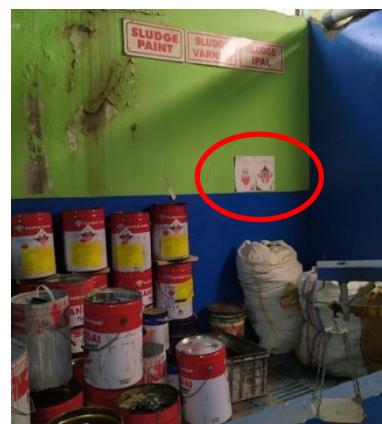
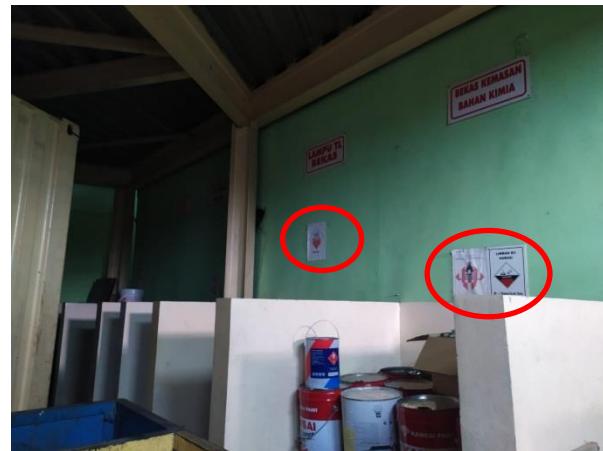
Simbol limbah B3 juga telah dilekatkan pada tempat penyimpanan limbah B3 sesuai dengan karakteristik limbah B3 yang disimpan, seperti yang dapat dilihat pada **Gambar 4.11**, **Gambar 4.12**, **Gambar 4.13**, dan **Gambar 4.14** bahwa simbol limbah B3 telah dilekatkan di tempat limbah B3 yang dihasilkan oleh PT Nikkatsu Electric Works sesuai dengan karakteristik limbahnya.

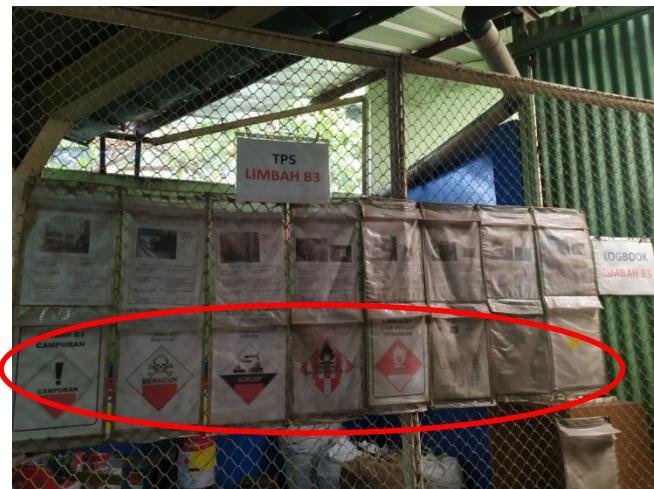
Gambar 4. 15 Simbol LB3 di Pintu TPS LB3 PT Nikkatsu Electric Works

Simbol yang dilekatkan pada tempat penyimpanan LB3 ditempatkan di pintu dan dinding bagian luar tempat penyimpanan, seperti yang terlihat pada **Gambar 4.15**.

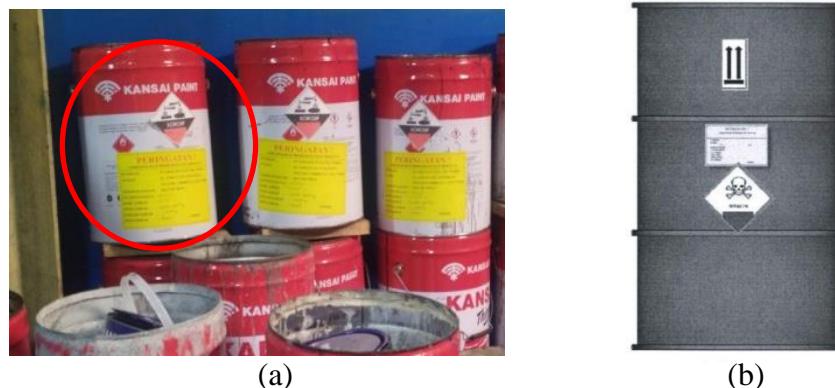
Gambar 4. 16 Perbandingan Posisi Simbol dan Label pada Kemasan Limbah B3

Selain simbol limbah B3, pada wadah limbah B3 juga dilekatkan label limbah B3. Akan tetapi, label pada wadah limbah B3 masih diletakan di bawah simbol limbah B3 bukan di bagian atasnya. Seperti yang terlihat pada **Gambar 4.16**. Pada **Gambar 4.16** juga memperlihatkan bahwa kemasan limbah B3 di PT Nikkatsu Electric Works belum dilekatkan label panah yang menunjukkan posisi penutup wadah dan/atau kemasan.

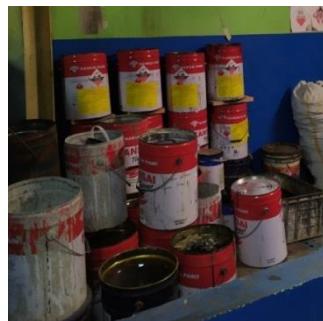
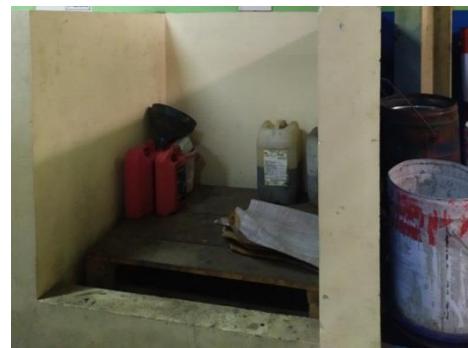
Untuk memenuhi persyaratan kemasan sesuai dengan Permen LHK No. 6 Tahun 2021, PT Nikkatsu Electric Works menggunakan kemasan yang terbuat dari bahan logam atau plastik yang dapat mengemas Limbah B3 sesuai dengan karakteristik Limbah B3, seperti yang terlihat pada **Gambar 4.17** untuk kemasan *sludge varnish* dan **Gambar 4.18** untuk kemasan oli bekas dan *thinner* bekas. Pada gambar tersebut terlihat bahwa pada limbah B3 *sludge paint* dan *sludge varnish* dikemas dengan tabung berbahan logam sedangkan oli bekas dan *thinner* bekas dikemas dengan jeriken berbahan plastik.

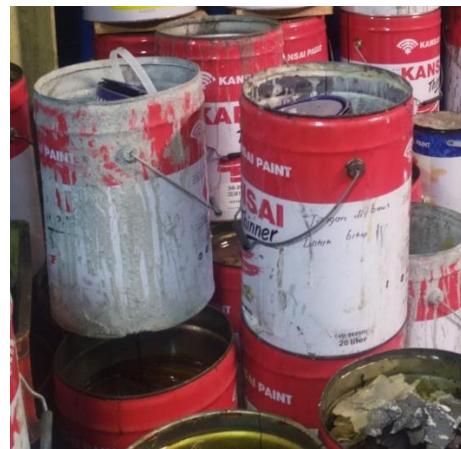
Gambar 4. 19 Wadah Limbah B3 Tidak Memiliki Penutup

Selain itu, kemasan limbah B3 yang digunakan mampu mengungkung limbah B3 untuk tetap berada dalam kemasan karena tidak terlihat adanya limbah B3 yang keluar dari kemasan yang disebabkan oleh isi kemasan terlalu penuh, seperti yang dapat dilihat pada **Gambar 4.6**. Seperti yang terlihat pada **Gambar 4.10**, kemasan yang digunakan juga tidak bocor, tidak berkarat, dan tidak rusak. Beberapa kemasan yang ada di TPS limbah B3 di PT Nikkatsu Electric Works tidak memiliki penutup untuk mencegah adanya tumpahan saat dilakukan penyimpanan. Hal ini dapat dilihat pada **Gambar 4.19**.
