**INVESTIGASI KECELAKAAN KERJA DI
SEKTOR *FINISHING* PT. HAKATEX
MENGGUNAKAN METODE 5W1H, 5WHYs, DAN
DIAGRAM *FISHBONE***

LAPORAN PRAKTIK KERJA

**PROGRAM STUDI TEKNIK LINGKUNGAN
FAKULTAS TEKNIK SIPIL DAN PERENCANAAN
INSTITUT TEKNOLOGI NASIONAL
BANDUNG
2023**

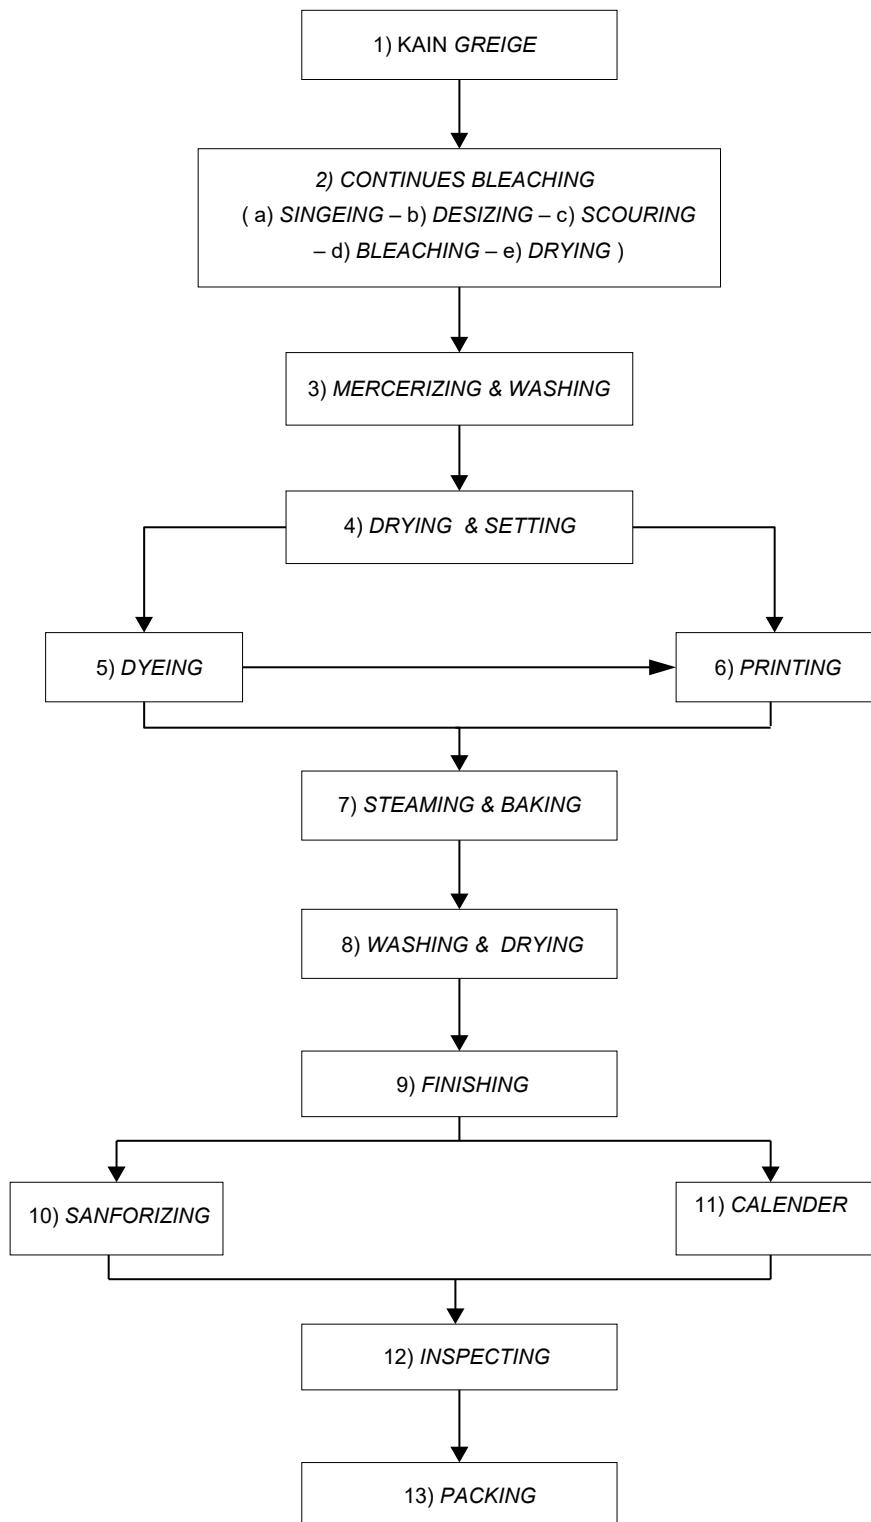
Gambar 2.3 Alur Proses Produksi di PT. Hakatex

Proses produksi yang dijalankan dalam perusahaan adalah proses *dyeing*, *printing*, dan *finishing*. Produk yang dihasilkan oleh PT. Hakatex di antaranya kain jadi (siap pakai) dan belum dalam bentuk pakaian untuk *end user*. Produk yang dihasilkan bisa dalam bentuk *printed* (bermotif) atau bisa juga *solid* (celup). Hasil produksi PT. Hakatex sebagian besar berdasarkan pesanan (*order*). Persentase pemasaran produk PT. Hakatex adalah 90% ekspor dan 10% pemasaran lokal. Daerah pemasaran produk ekspor meliputi negara Amerika, Kanada, Australia, Timur Tengah, Eropa, dan Asia, sedangkan daerah pemasaran lokal meliputi Jakarta, Bali, Bandung, Solo, Surabaya, dan Semarang (Hakatex, 2022b). Alur proses produksi di PT. Hakatex dapat dilihat pada **Gambar 2.3**.

Alur proses produksi di PT. Hakatex diuraikan sebagai berikut (Hakatex, 2022b).

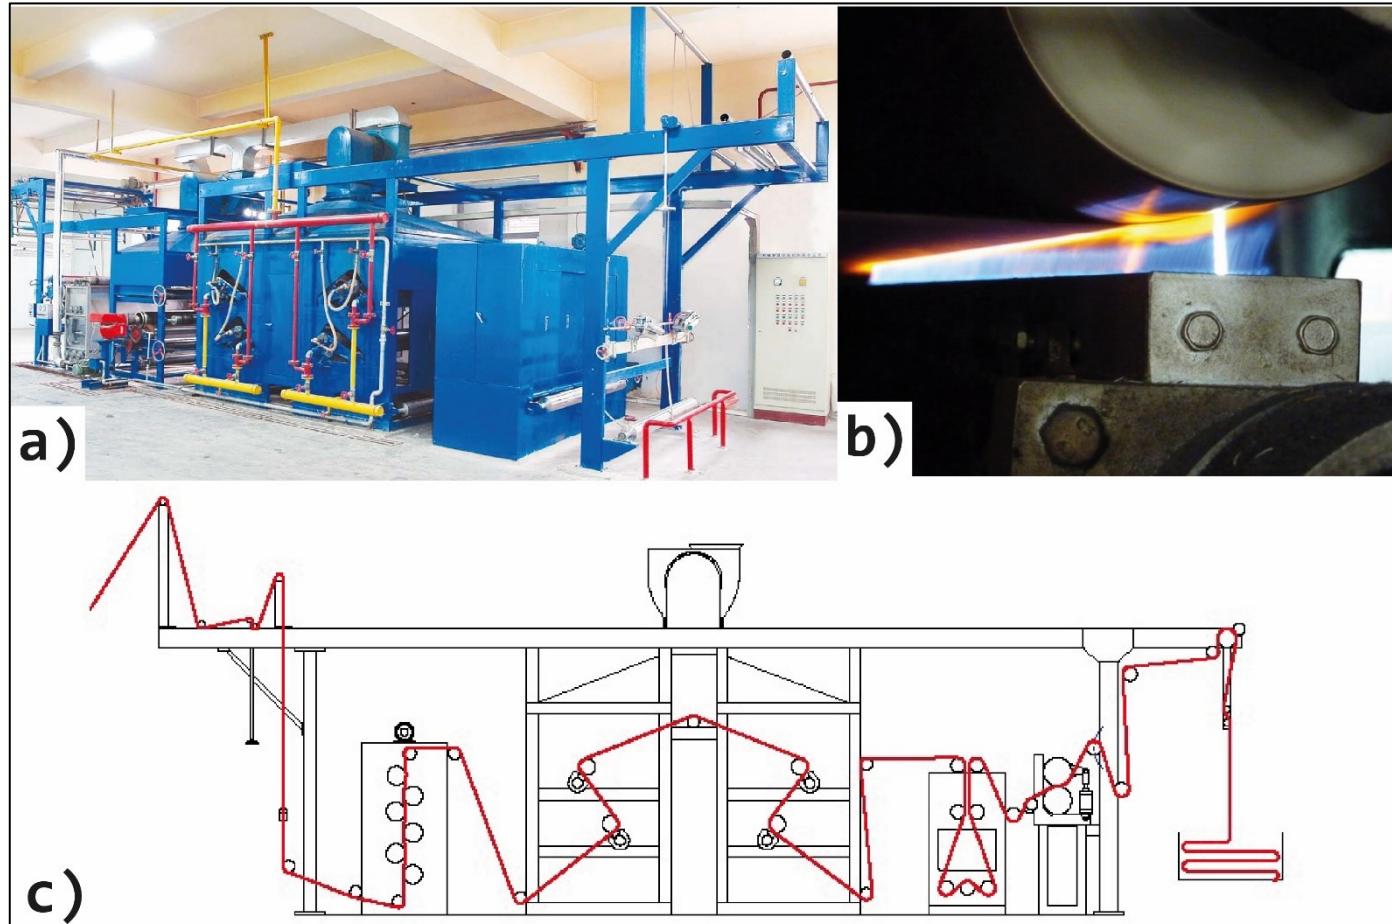
Gambar 2.5 Unit Singeing

- 2) *Continuous bleaching* adalah proses pemutihan secara kontinu, yang terdiri dari proses:
 - a) *singeing* (**Gambar 2.5**) adalah proses membakar bulu-bulu yang ada di permukaan kain maupun di sela-sela rajutan hingga bersih;

a) *Mesin singeing*; b) *Pembakar bulu kain*; c) *Desain skematik*

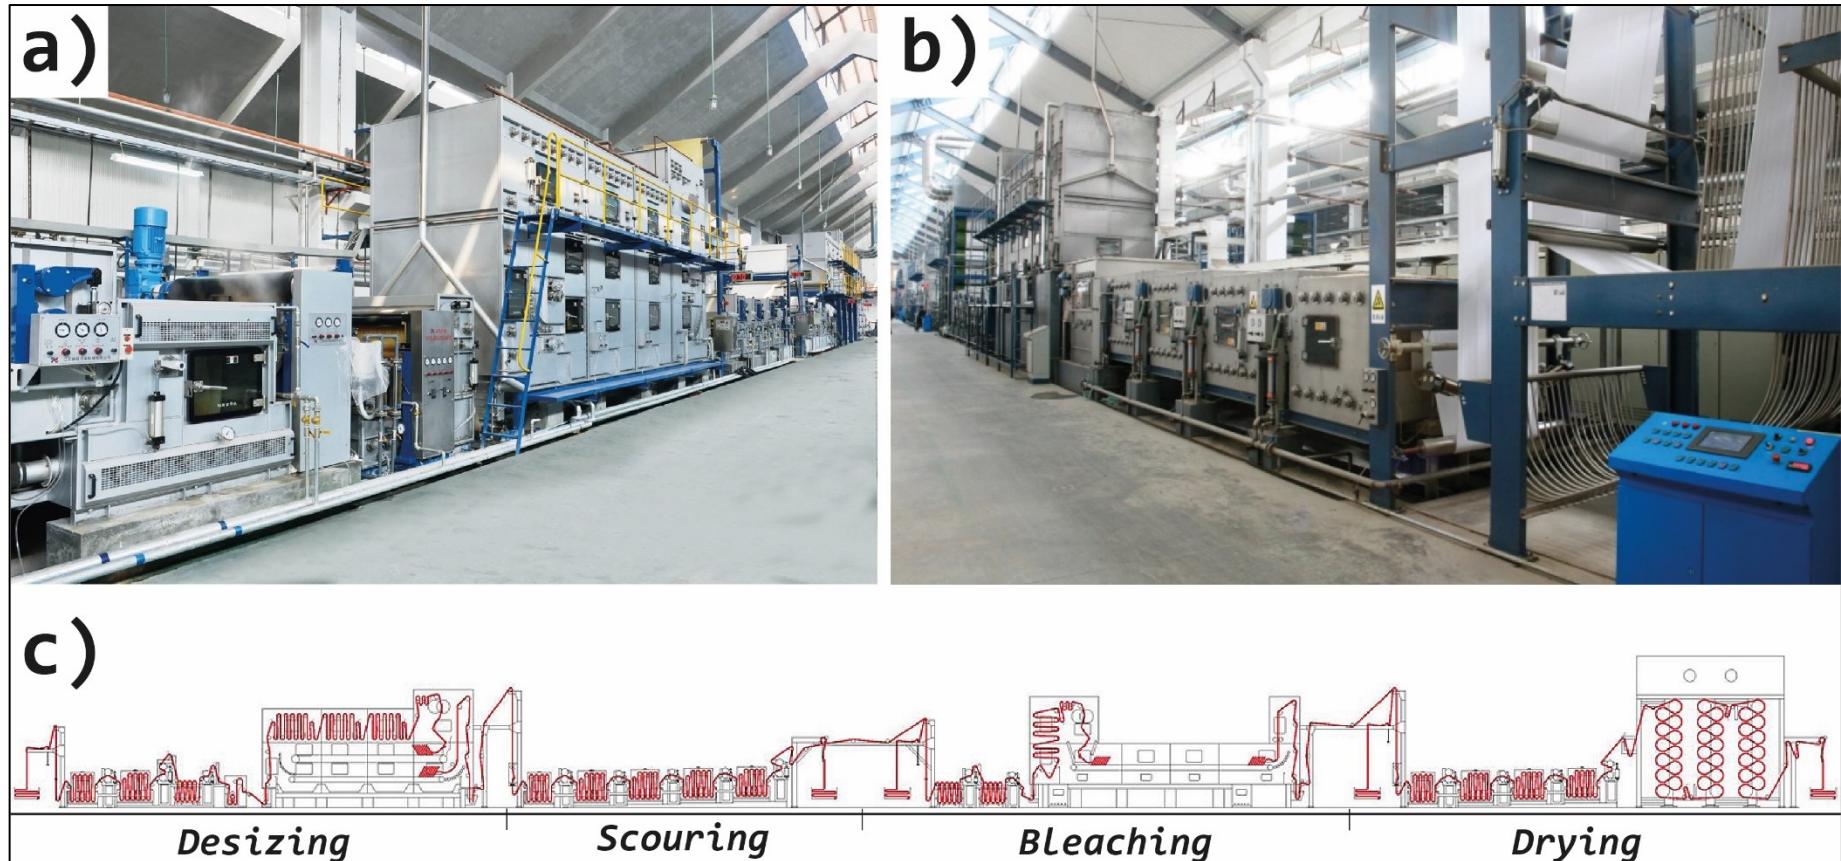
Gambar 2.6 Unit *Continuous Desizing Scouring Bleaching*

- b) *desizing* (**Gambar 2.6**) adalah proses penghilangan kanji (*sizing agent* selama proses penenunan agar benang lentur dan tahan gesek) pada permukaan/bagian luar kain *greige* yang akan disempurnakan (diputihkan, dicelup, atau dicetak). Ada beberapa cara untuk menghilangkan kanji, yaitu perendaman dengan enzim, zat oksidator reduktor, atau asam encer. Bahan pembantu yang digunakan antara lain *Tannex DB* (*bleaching stabilizer*) sebagai pengatur keseimbangan saat proses pemutihan kain menggunakan H_2O_2 ; *Dicrylan BSRN* (*silicone and polyurethane, nonionic*) untuk memperkuat serat kain; *Knittex FFRC* (*formaldehyde-free resin crosslinking agent*) untuk menghasilkan kain yang tahan kusut serta mudah dirawat. Limbah yang dihasilkan dari proses ini di antaranya limbah cair, uap panas, sisa kemasan, dan bising;

- c) *scouring* (**Gambar 2.6**) adalah pemasakan kain *greige* yang masih banyak kotoran, sisa biji kapas, lemak, debu, minyak, dan lain sebagainya yang berada di bagian dalam serat. Kotoran dapat

a) Perspektif dari ujung kiri; b) Perspektif dari ujung kanan; c) Desain skematis

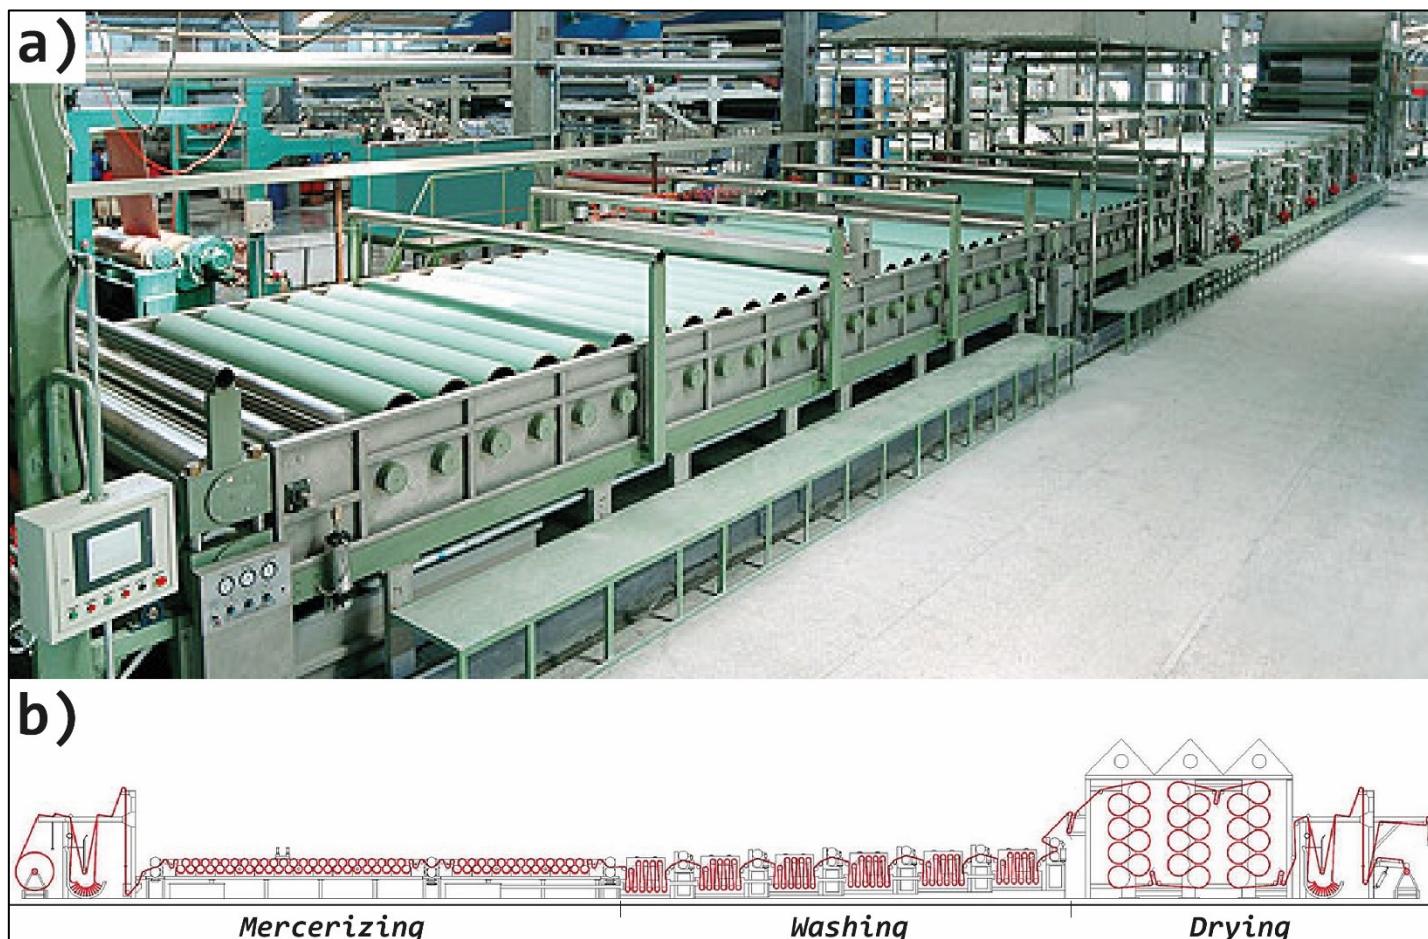
Gambar 2.7 Unit *Mercerizing*

a) *Mesin mercerizing*; b) *Desain skematik*

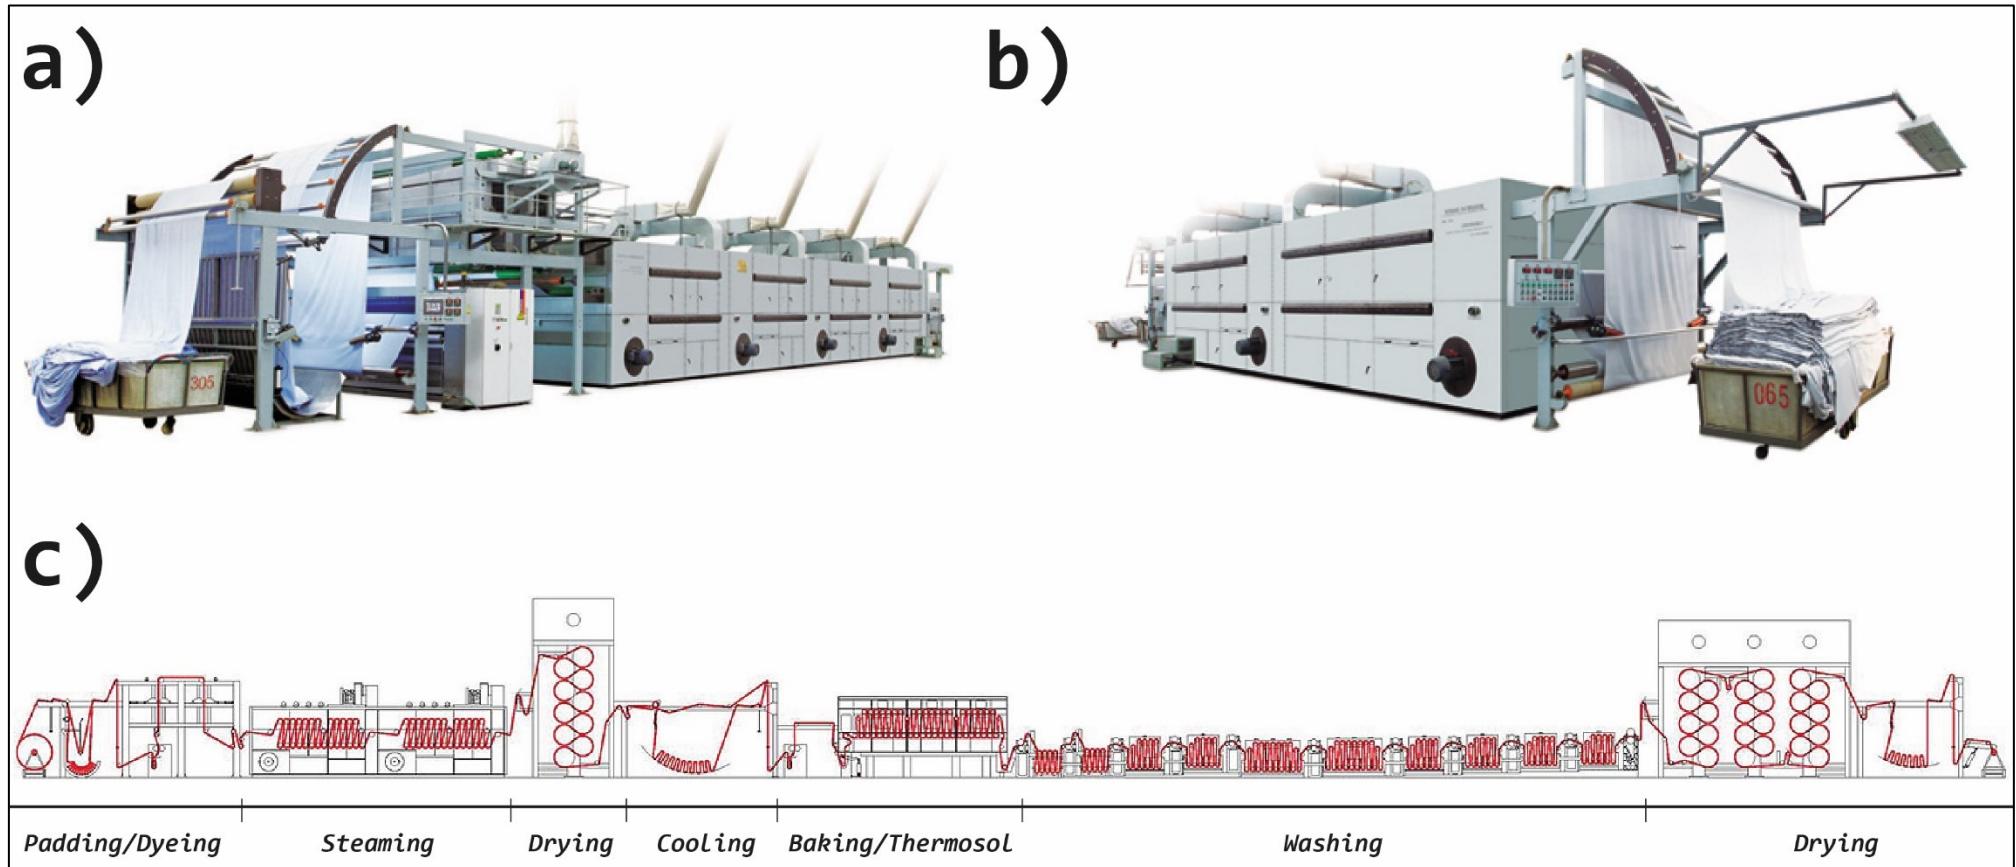
Gambar 2.8 Unit Proses *Continuous Dyeing*

a) Mesin steaming; b) Mesin baking; c) Desain skematis rangkaian

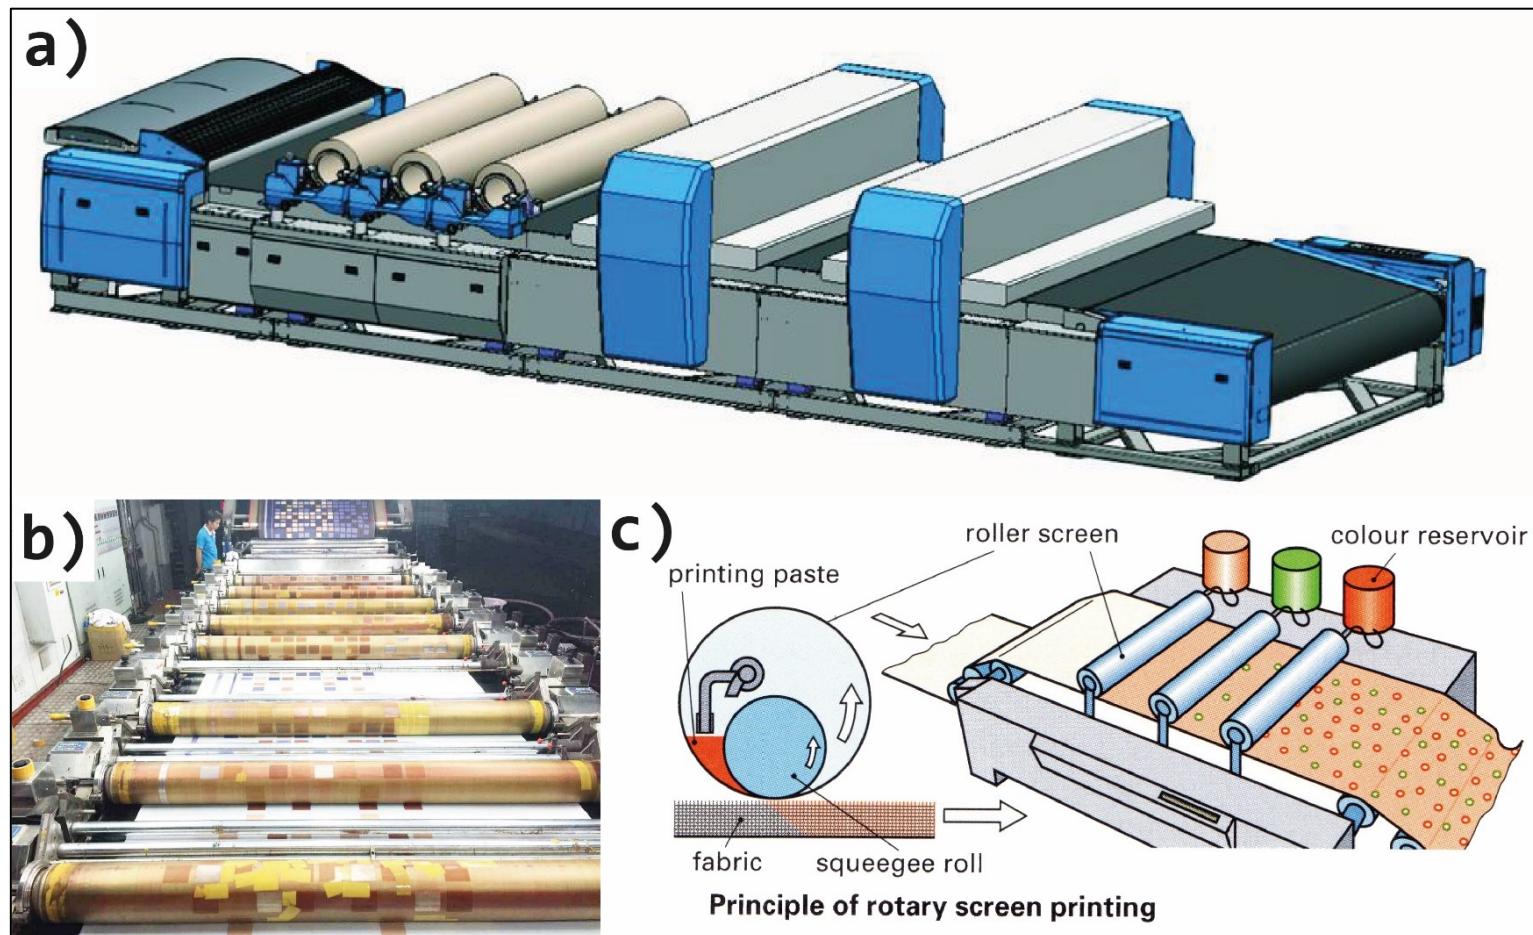
Gambar 2.9 *Digital Rotary Screen Printing Machine*

a) Perspektif mesin; b) Saat beroperasi; c) Prinsip kerja

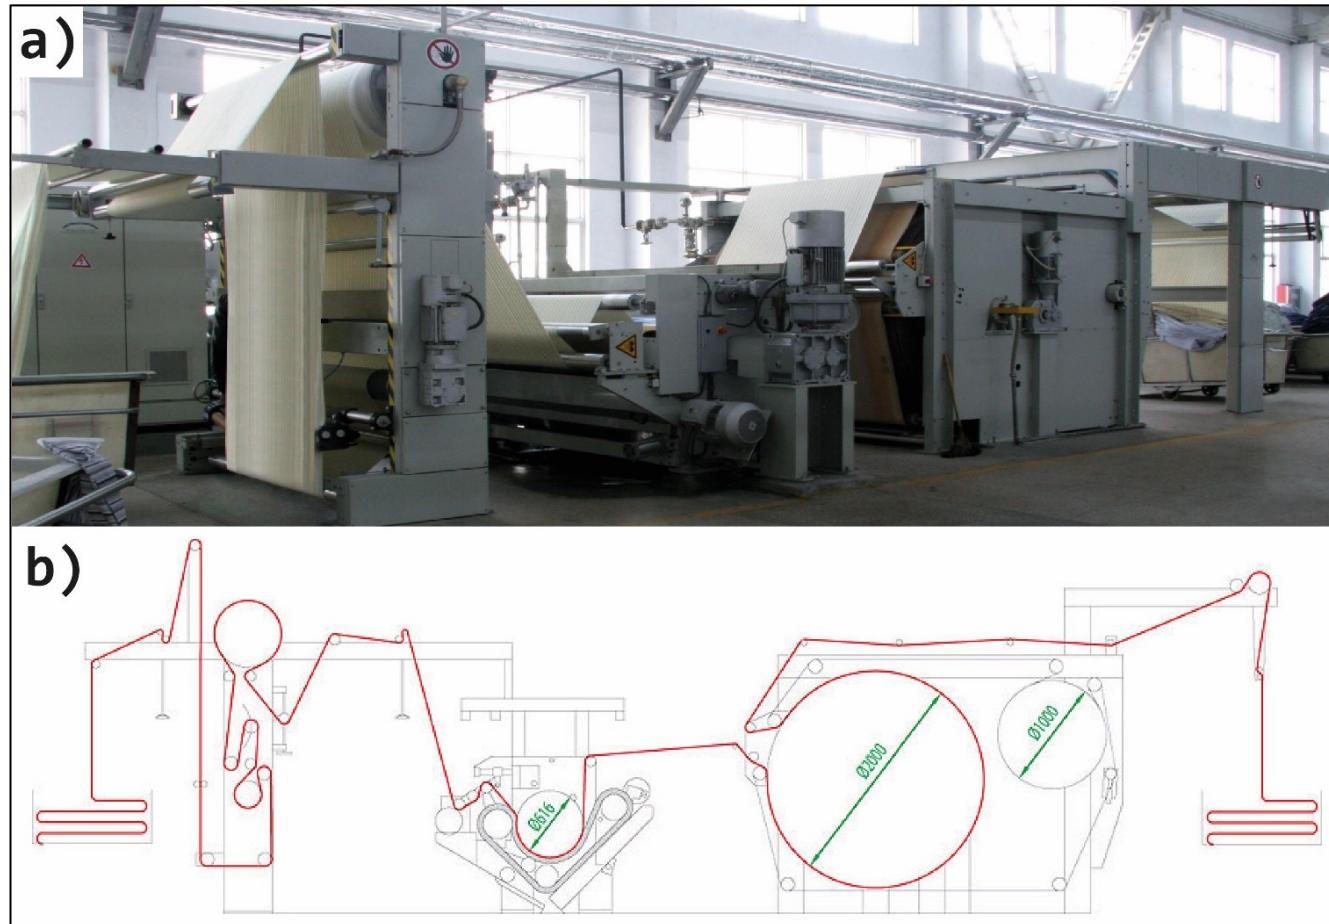
Gambar 2.10 Unit Sanforizing

a) Perspektif mesin; b) Desain skematik

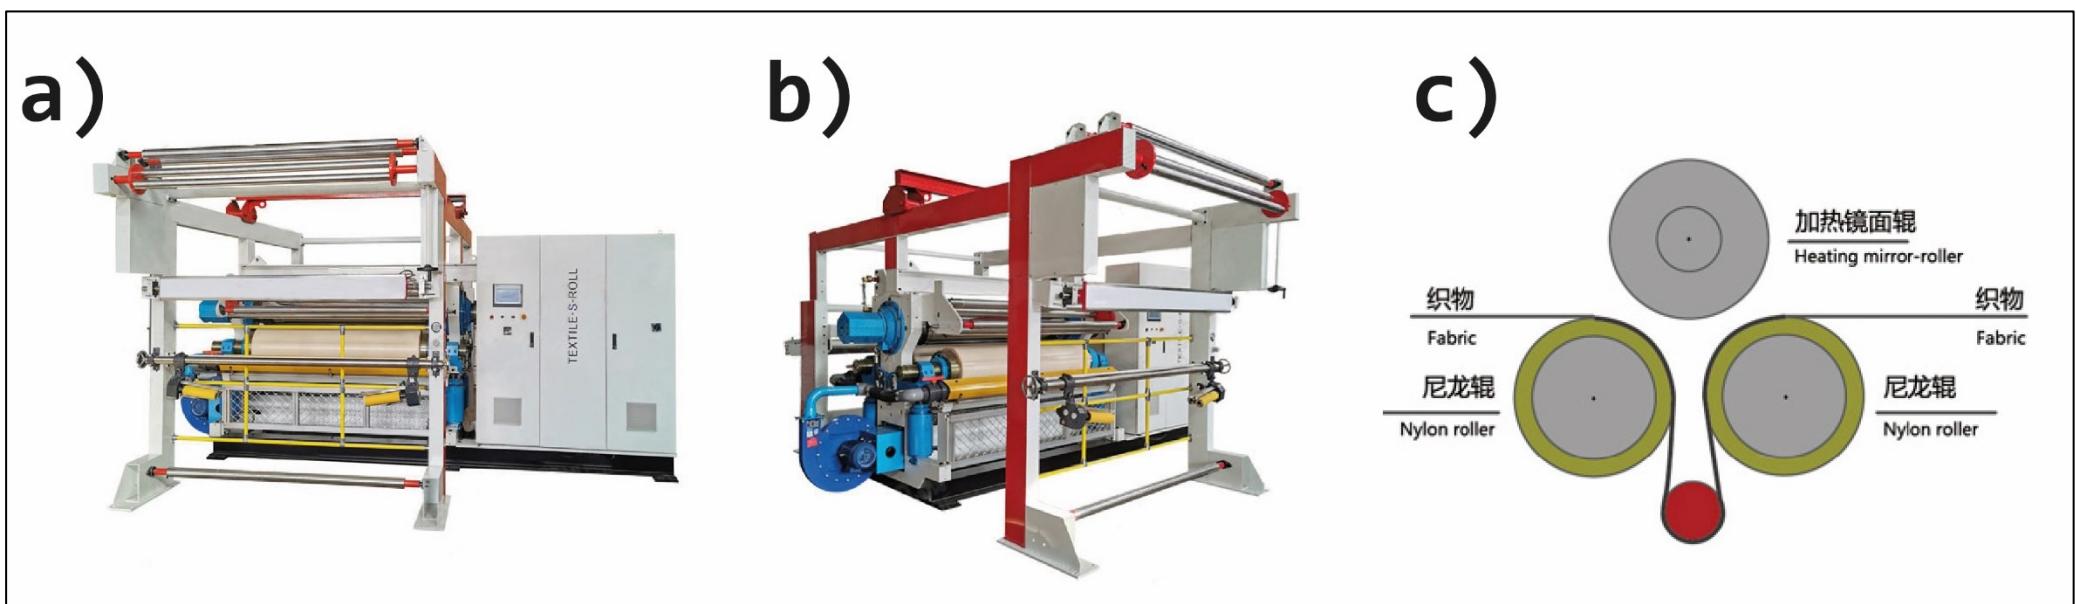
Gambar 2.11 Unit Calender

- 11) *Calender* atau penyetrikaan (**Gambar 2.11**) adalah proses yang melibatkan tekanan dan panas, untuk memperoleh kain dengan permukaan rata, halus, dan berkilau. Hasil yang baik akan diperoleh apabila kain dalam keadaan lembap dan panas (dikenal sebagai keadaan plastik di PT. Hakatex). Limbah yang dihasilkan berupa panas dan bising.

a) Tampak depan; b) Perspektif mesin; c) Prinsip kerja

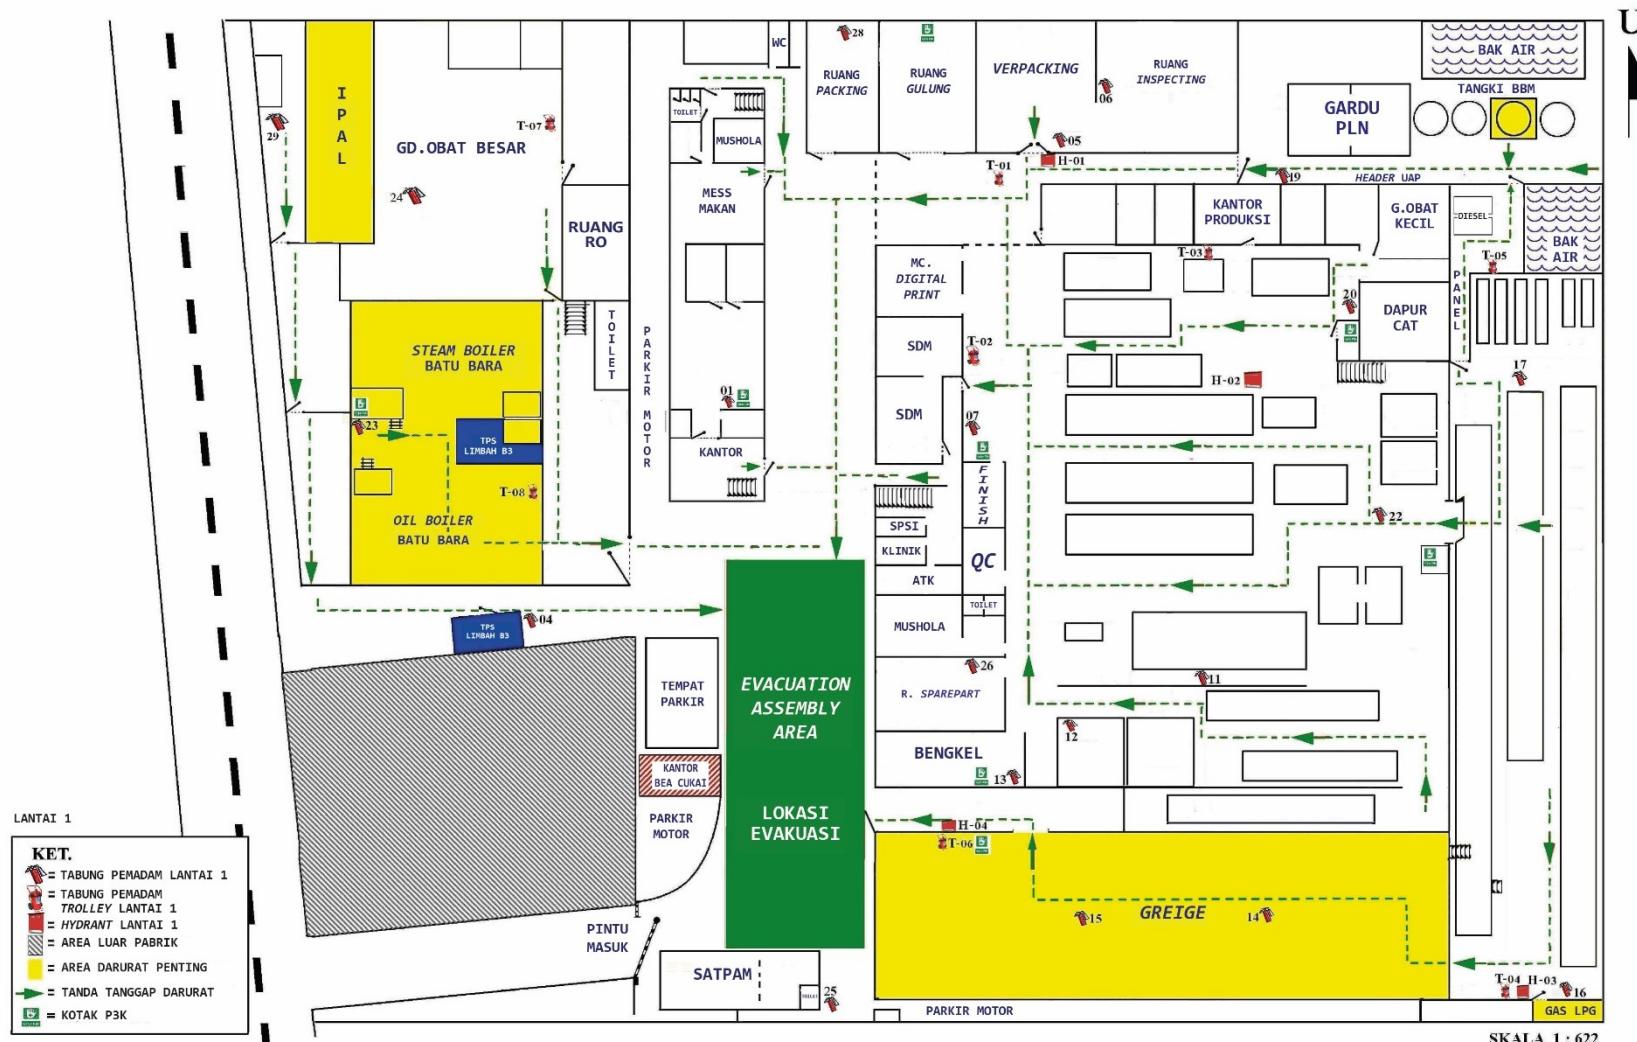
Gambar 2.16 Lay Out Lantai 1 Evakuasi Tanggap Darurat dan Lokasi Pemadam Kebakaran

Denah lantai 1 dan 2 PT. Hakatex dapat dilihat pada **Gambar 2.15**. Letak setiap APAR, APAB, dan kotak P3K dapat dilihat pada **Gambar 2.16**, **Gambar 2.17**, **Gambar 2.18**.

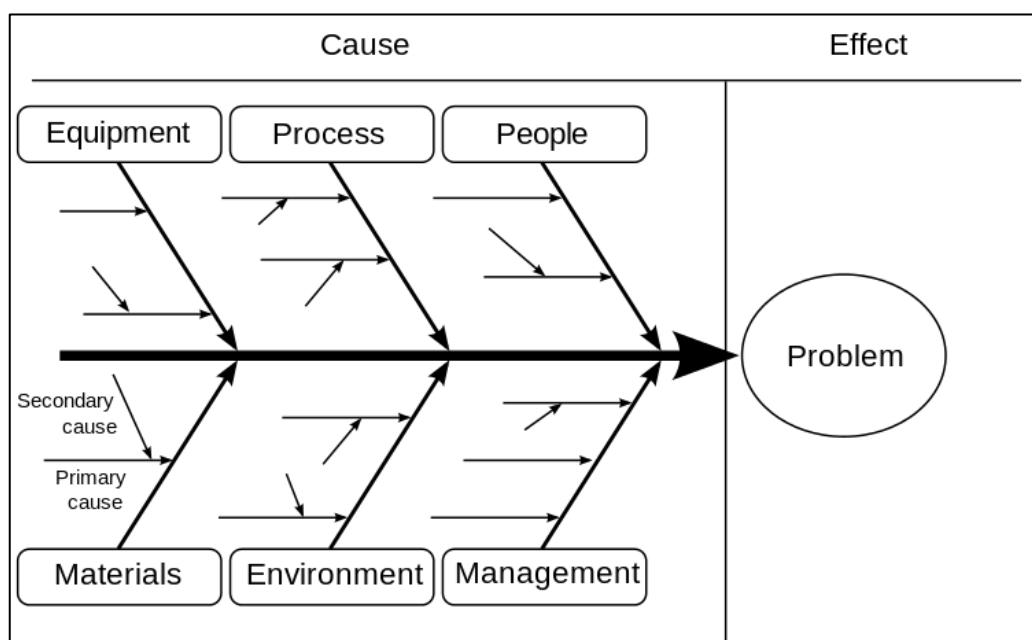
Gambar 3.2 Diagram Ishikawa Menunjukkan Penyebab yang Berkontribusi Terhadap Masalah

Permasalahan atau kerusakan ditunjukkan sebagai kepala ikan menghadap ke kanan, dengan penyebab memanjang ke kiri sebagai tulang ikan, tulang rusuk bercabang dari tulang punggung sebagai penyebab utama, dengan sub cabang sebagai akar penyebab, ke tingkat sebanyak yang diperlukan (sampai tidak bisa dijawab lagi) (Ishikawa, 1976). Contoh diagram Ishikawa dapat dilihat pada **Gambar 3.2.**

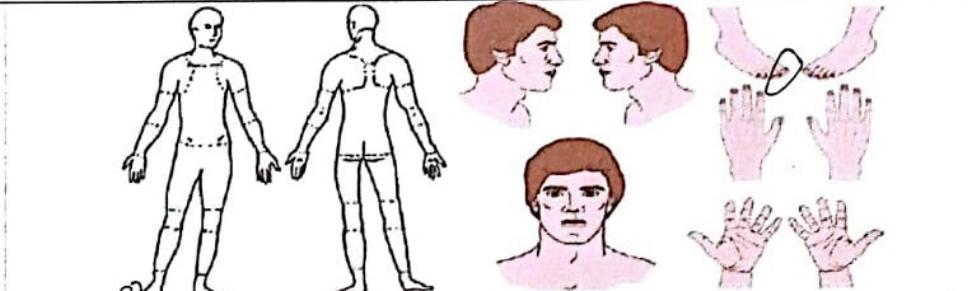
No	Investigasi Kecelakaan
1	<p>Metode 5W + 1H</p> <p>WHAT : Jempol kaki kanan sobek dan retak (3 jahitan) WHY : tertimpa jangka besi WHERE : Sanfor (finishing) WHEN : 20 Juni 2022, magrib (18.30 WIB) WHO : Dadang HOW : kain sudah penuh, wadahnya ingin diganti, wadah menyenggol jangka</p>
2	<p>Bagian Tubuh Yang Terkena</p>

3	<p>Metode Menggunakan Kata Tanya Kenapa?</p> <p>Kenapa? Penggaris jahit menimpa kaki kanan Kenapa? Tersenggol wadah kain Kenapa? Jangka ada di sebelah wadah kain lama Kenapa? supaya lebih efektif dan cepat jadi jangka tidak dipotong Kenapa? biasanya memang tidak dipotong dan sudah sering jahit, saat ini raya tidak sempat menghindar Observasi lapangan : jangka besi tidak strobis</p>
4	<p>Informasi dari Saksi maupun Orang yang berhubungan dengan lokasi kejadian</p> <p>Salisi : Asep Arief Rachman (rekan kerja Pa Dadang) → Lihat kejadian sudah terjadi karena Pa Dadang tidak membuat wara jadi tidak ada yang tahu. Pa Asep lihat, langsung menolong lepas sifat karet, beri psk, dibawa ke trauma center oleh manager setelah melaporkan</p>

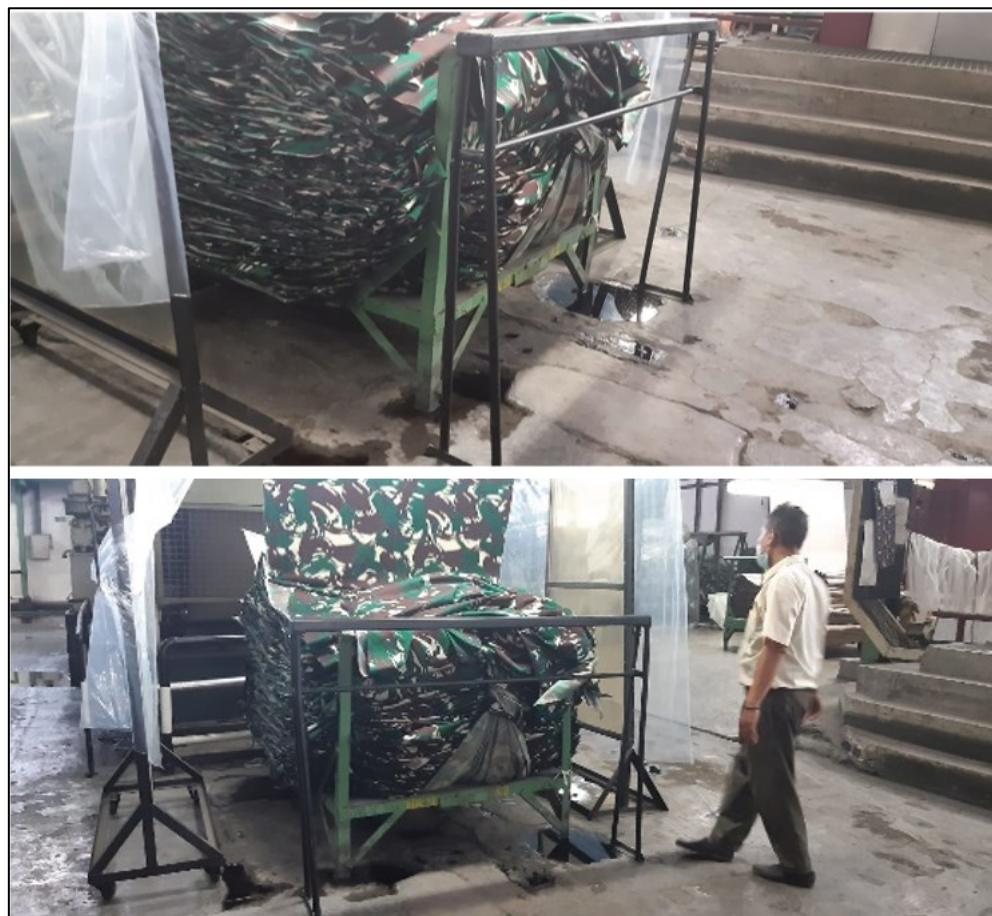
Lokasi Kecelakaan Kerja

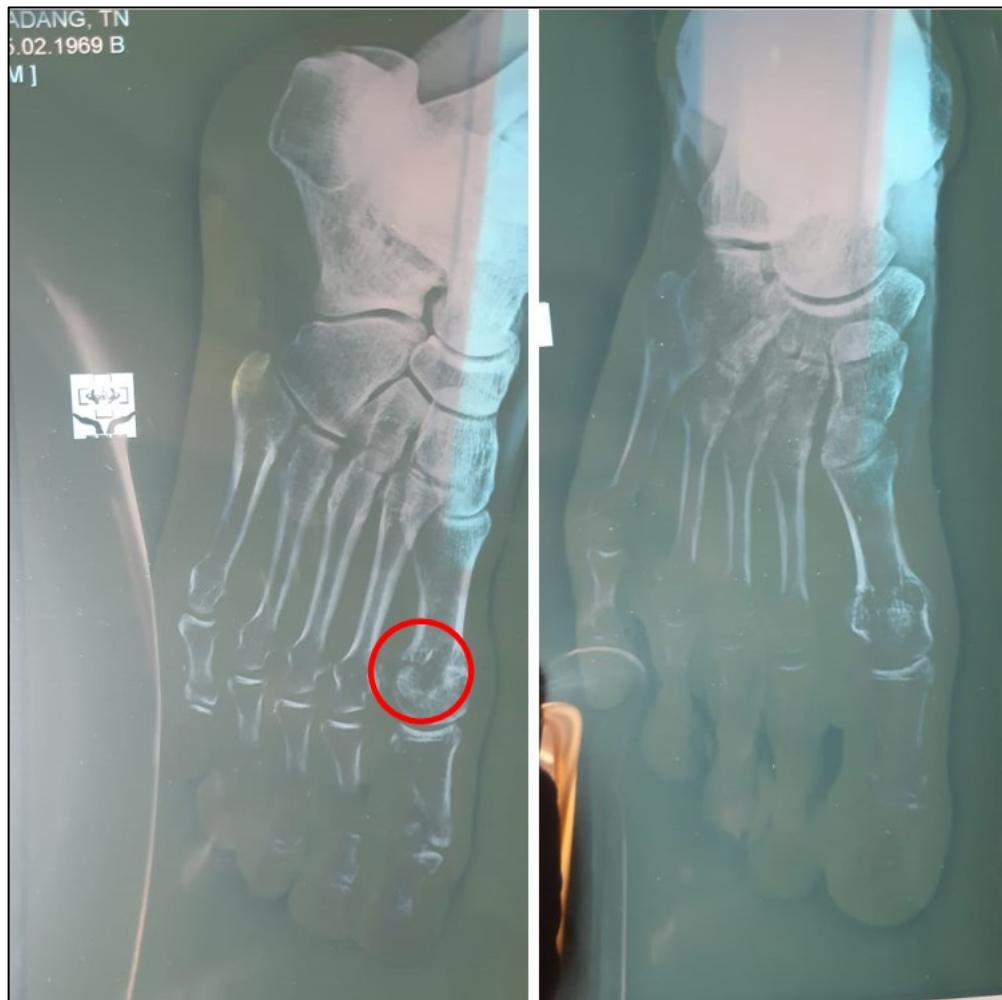
Hasil Rontgen Kaki Kanan Pa Dadang
(Lingkaran merah menunjukkan adanya retak pada tulang)

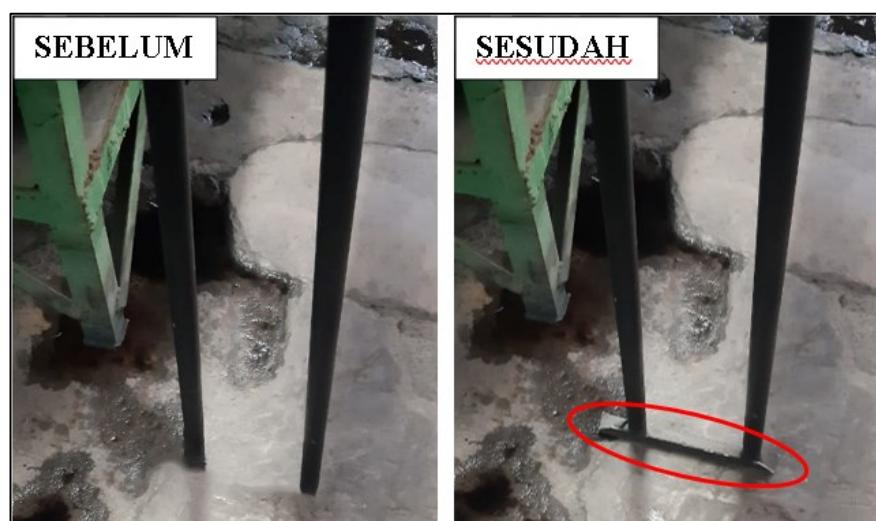
Perbaikan Kaki Jangka Besi

6	Rekomendasi Perbaikan <ol style="list-style-type: none"> 1. Memperpanjang alas tali jangka besi agar stabil 2. Sepatu boots karet diganti dengan safety shoes
7	Status Perbaikan <p>kali jangka besi sudah dilaras tambahan, sehingga alas tali jangka besi lebih panjang dan menjadi stabil</p>
