Upaya Revitalisasi Bangunan Cagar Budaya oleh Pasar Baru Square melalui Penggabungan Kavling

3.1 Upaya Penggabungan Gedung Cagar Budaya PBS dengan Pasar Baru Square

Tabel 2 Analisis Perbandingan Bangunan Cagar Budaya
Sebelum dan Sesudah di Rehabilitasi

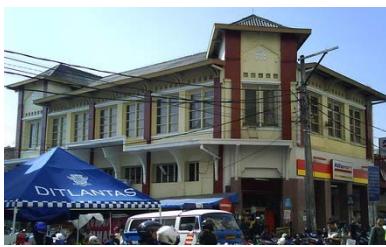
DINDING

Mengembalikan warna asli bangunan. Warna cat bangunan dikembalikan ke warna asli, putih yang sebelumnya berwarna kuning pucat dan warna merah hati pada kolomnya. Warna merah kuning sebagai ciri dari fungsi bangunan sebelumnya pun dihilangkan.

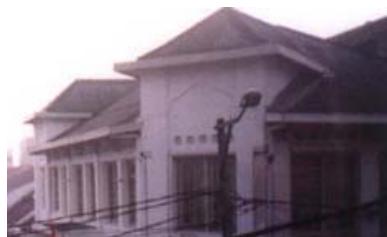
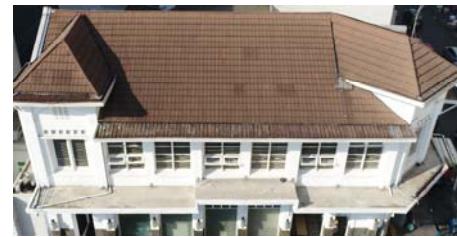
ATAP

Konstruksi dan bentuk atap bentuk lama tetap dipertahankan. Perubahan dilakukan dengan mengganti bahan penutup atap dengan yang lebih baru.

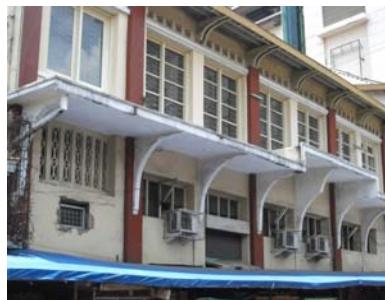
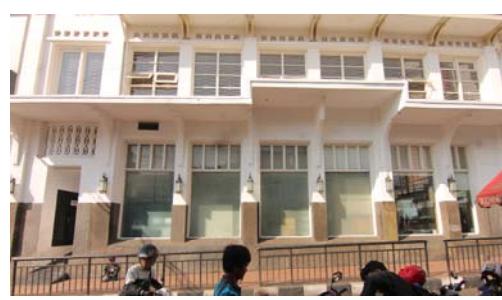
JENDELA

Penambahan jendela dilakukan pada lantai dasar sisi utara bangunan atau sisi yang menghadap ke Jl. Pecinan Lama. Penambahan jendela dirasakan perlu untuk ventilasi dan pencahayaan. Adapun jendela pada lantai 2 dipertahankan sesuai dengan bentuk aslinya.

Mengacu kepada Perda Kota Bandung yang menyatakan bahwa Gedung Heritage PBS ini termasuk ke dalam bangunan cagar budaya golongan B. Oleh karenanya penambahan jendela pada sisi bangunan masih diperbolehkan dan tidak melanggar ketentuan.

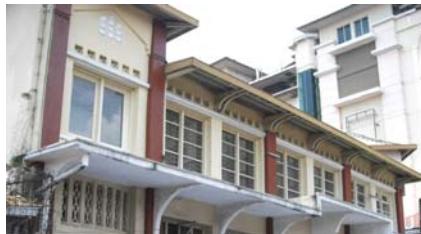
ORNAMENT

Ornamen merupakan ciri khas dari bangunan cagar budaya yang unik, spesific dan menarik sehingga perlu dijaga keasliannya. Upaya peremajaan dilakukan dengan memperbaiki bagian-bagian yang rusak.

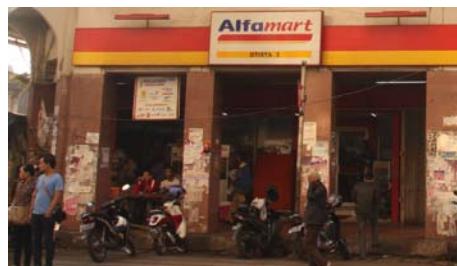
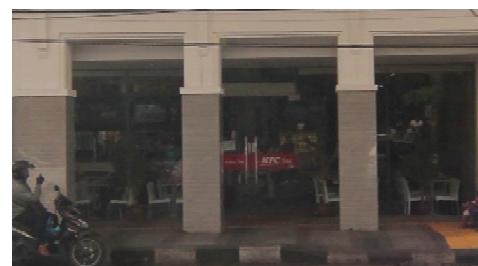
AKSESIBILITAS

Sebelum direvitalisasi bangunan hanya mempunyai satu akses dari jalan Otto Iskandardinata saja. Saat ini selain dari jl Otto Iskandardinata pencapaian dapat pula jl Pecinan Lama menuju bangunan Pasar Baru Square. Terdapat pintu yang menghubungkan bangunan heritage yang saat ini berfungsi sebagai restaurant cepat saji dengan Pasar Baru Square.
