## Rancangan Ruang Luar Akibat Perubahan Fungsi Bangunan ditinjau dari Aspek Keberlanjutan Studi Kasus: Rumah tiga villa J. Ir. H. Djuanda (Dago) Bandung

Eggi Septianto, Irfan Sabarilah Hasim  
Jurusan Arsitektur, Fakultas Teknologi Sipil dan Perencanaan  
Institut Teknologi Nasional  
Jl. PKH. Mustapha No. 23, Bandung 40124  
[eggiseptianto@itenas.ac.id](mailto:eggiseptianto@itenas.ac.id)

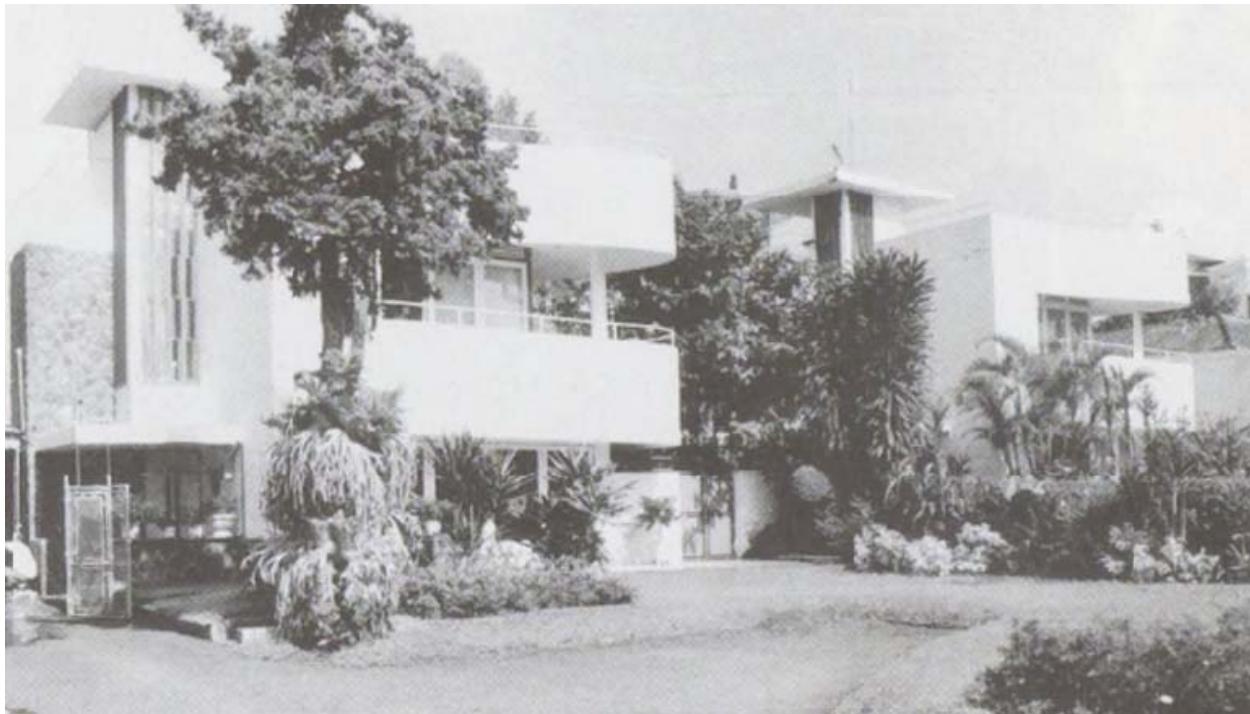
**Gambar 1.** Foto 3 rumah villa diambil pada tahun 1936  
sumber : Segaar, 2000

Lokasi dari tiga Rumah Villa berada di Jalan Ir. H. Djuanda Kota Bandung, dikenal juga dengan nama *Villa De Locomotiven*, dirancang oleh arsitek berkebangsaan Belanda bernama A.F. Aalbers dibangun pada tahun 1936-1938 [3]. Fungsi awal dari bangunan tiga Rumah Villa ini adalah fungsi hunian dengan konsep rumah villa, dimana perbandingan antara ruang terbuka lebih luas dari besaran rumahnya, fungsi ruang terbuka ini dibuatkan sebagai fungsi taman dan resapan. Berdasarkan data foto dari buku *A.F. Aalbers (Dorothee C. Segar – Howler Tjeerd Boesma)* site ketiga massa bangunan tidak diberikan batasan fisik berupa pagar beton/ bata tetapi diberi batasan berupa vegetasi, seolah olah ketiga site dari rumah villa tadi menjadi satu kesatuan.

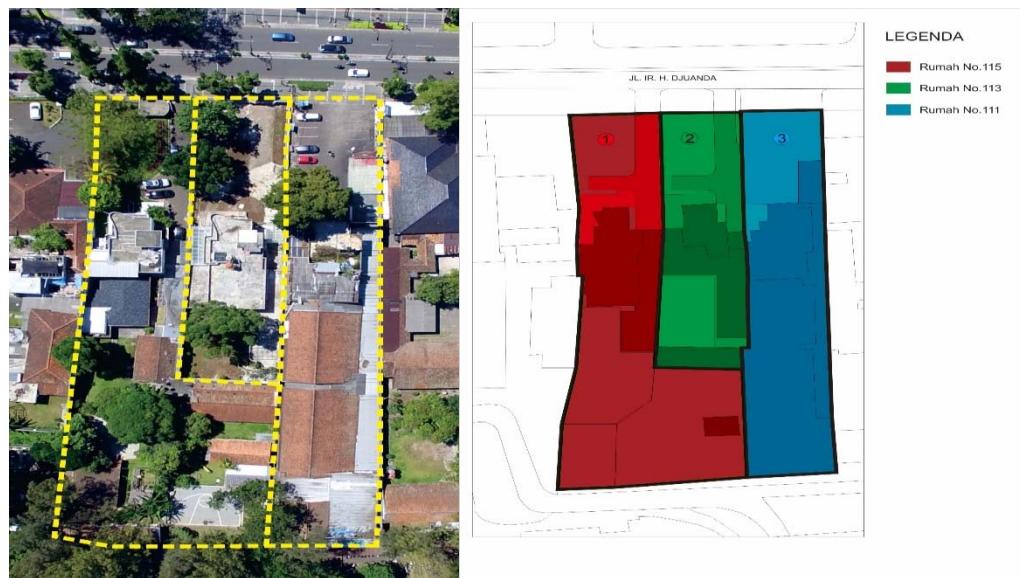
**Gambar 2. Batasan site Tiga rumah villa**

Berdasarkan hasil pengamatan dan pengukuran di lapangan masing masing site 3 rumah villa memiliki besaran yang sama kemudian luasan site menjadi berbeda antara satu dengan site yang lain, hal ini akibat terjadi perubahan kepemilikan site. Pada lokasi site 3 site no 111 tidak terjadi perubahan batasan dan luasan lahan, lahan masih seperti awal. Site 2 dan 3 mengalami perubahan yang besar dimana site 2 no.112 berkurang luasan lahannya dikarenakan diambil pada bagian belakang oleh site 1 no.115. Lahan yang memiliki luasan lahan terbesar adalah site 1 no.115 kedua adalah site 1 no.111 dan yang terakhir adalah site 2 no.113. Batasan site masing masing dan besaran masing masing site dapat dilihat pada gambar dan tabel di bawah.

SITE 3	SITE 2	SITE 1			
	VILLA No.111	VILLA No.113	VILLA No.115			
LUAS LAHAN	1,920.69	m <sup>2</sup>	1,191.71	m <sup>2</sup>	2,666.87	m <sup>2</sup>

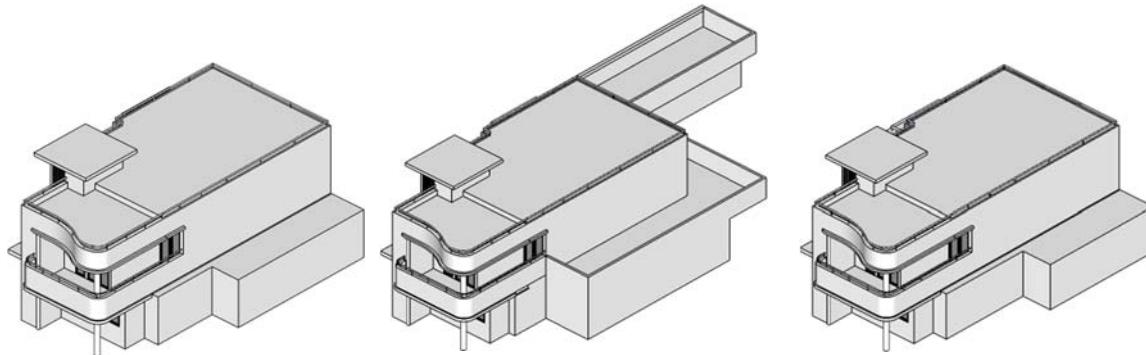
Massa bangunan asli site 3 Massa bangunan asli site 2 no.113 Massa bangunan asli site 1 no.115

**Gambar 3.** Bentuk massa asli tiga rumah villa

Massa bangunan 3 rumah villa merupakan bangunan lama yang masuk kategori bangunan konservasi, bangunan terdiri dari 2 lantai dengan memiliki teras dan atap bangunan (*roof top*) yang bisa diakses oleh penghuni. Lokasi massa bangunan berada berdekatan dengan Jl. IR. H. Djuanda dengan jarak Garis Sempadan Bangunan (GSB)  $\pm$  30 meter dari batas kavling bagian depan, sedangkan batas samping  $\pm$  2-3 meter kiri dan kanan.

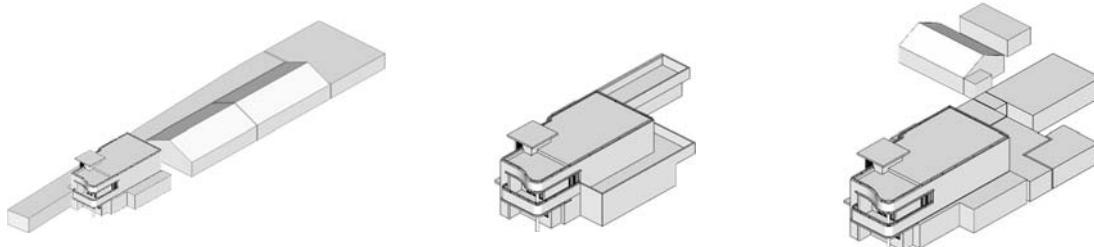
Massa bangunan asli site 3 Massa bangunan asli site 2 Massa bangunan asli site 1 no.111 no.113 no.115

**Gambar 4.** Bentuk massa asli dan tambahan tiga rumah villa

Bila dihitung dengan penambahan luasan massa bangunan baru maka site yang bertambah luasan massa bangunan paling besar adalah site 3 no.111 dan yang paling sedikit perubahannya adalah site 2 no.113 sedangkan site 1 no.115 juga mengalami perubahan yang besar tetapi masih terdapat ruang terbuka. Penambahan luasan massa bangunan ini terjadi akibat penambahan ruang untuk kebutuhan fungsi tertentu sehingga pemilik melakukan penambahan massa di sekitar massa bangunan lama dengan merubah ruang terbuka yang ada menjadi bentukan massa bangunan

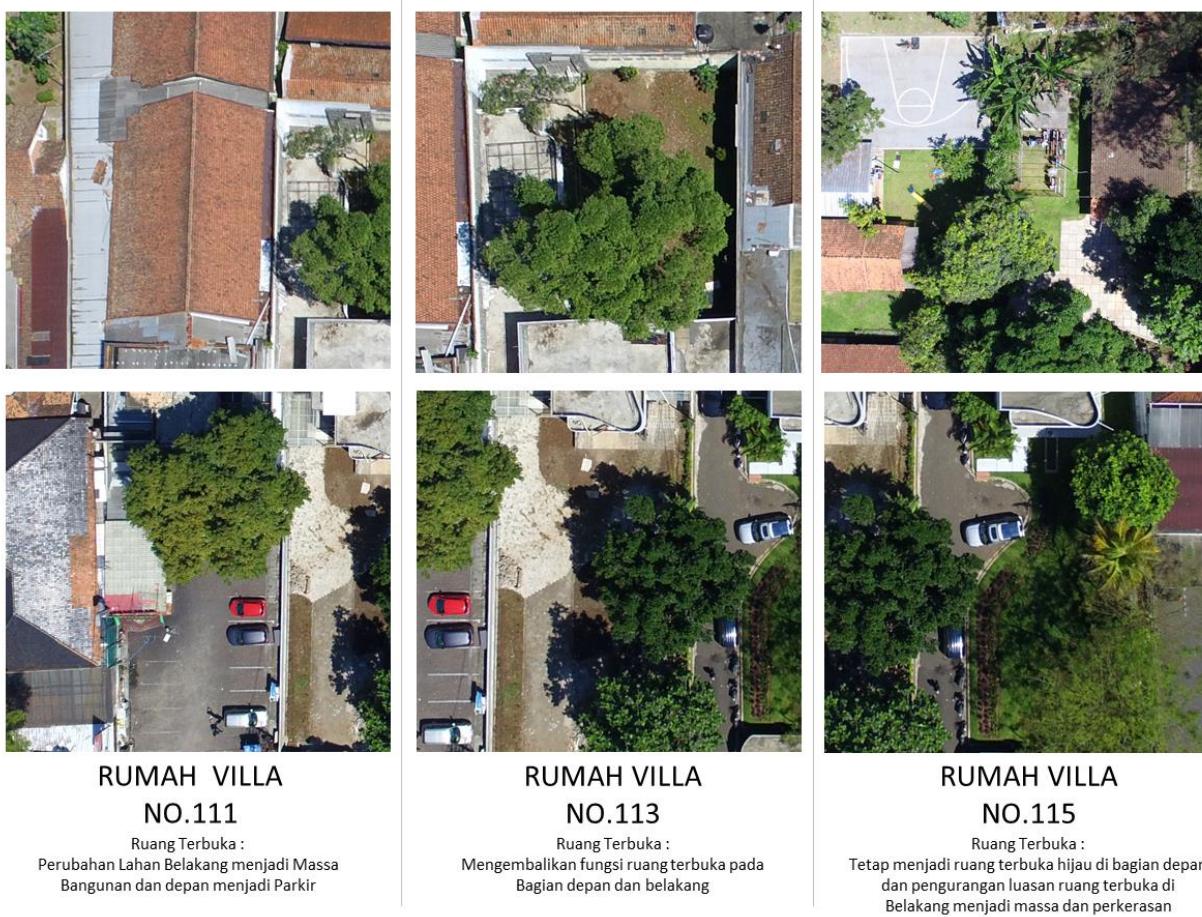
**Gambar 5.** Bentuk massa asli dan tambahan tiga rumah villa

TUTUPAN LAHAN	VILLA No.111		VILLA No.113		VILLA No.115	
Luas Bangunan Lama	227.38	m <sup>2</sup>	444.84	m <sup>2</sup>	191.42	m <sup>2</sup>
Luas Bangunan Baru	1,278.38	m <sup>2</sup>	0.00	m <sup>2</sup>	790.57	m <sup>2</sup>
TOTAL	1,505.76	m <sup>2</sup>	444.84	m <sup>2</sup>	981.99	m <sup>2</sup>

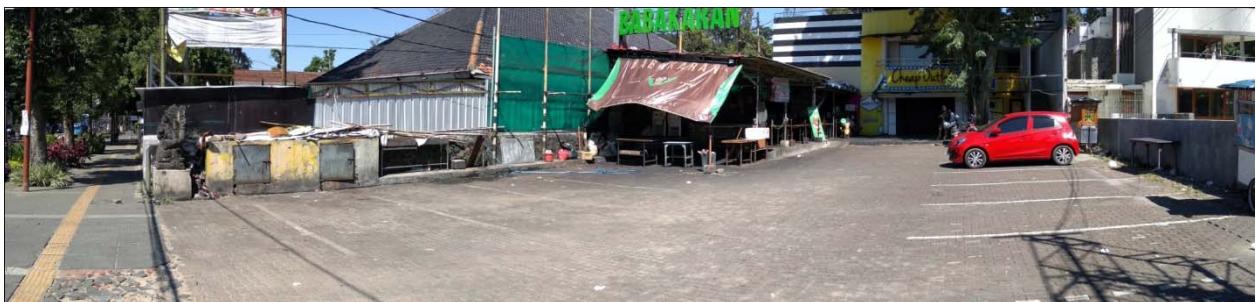
Gambar 6. Ruang terbuka depan site 3 no.111

Pada awal dibangun ruang terbuka dari 3 rumah villa berbentuk ruang terbuka hijau yang didesain menjadi sebuah taman baik di bagian depan massa bangunan maupun di bagian belakang massa bangunan. Ruang terbuka lain didesain sebagai akses jalan kendaraan di bagian depan dan beberapa teras di bagian depan juga belakang. Perubahan terjadi di beberapa lokasi site dimana ruang terbuka hijau berupa taman berubah menjadi massa bangunan, lahan parkir dan teras tertutup untuk fungsi tempat makan. Perubahan ini terjadi di lokasi site 3 no.111 yang menjadi fungsi komersial perdagangan. Pada bagian depan site digunakan sebagai tempat parker dan seluruh lahan ditutup dengan menggunakan perkerasan berupa paving sama sekali tidak terdapat lahan resapan berupa tanah atau ruang terbuka hijau, hanya tersisa satu buah vegetasi besar didepan massa bangunan dan terdapat lahan yang terbuka disekitar vegetasi tersebut.

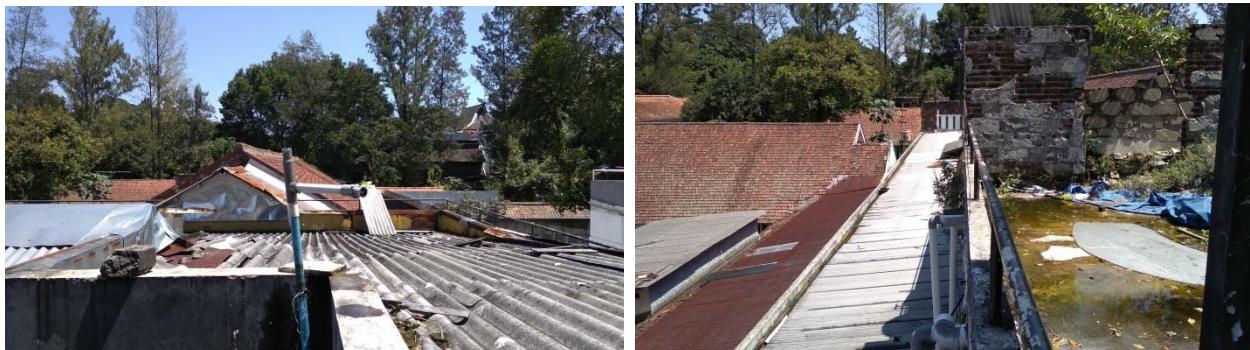
Pada bagian belakang ruang terbuka dirubah menjadi massa bangunan sehingga site tertutup oleh seluruh massa bangunan, begitu juga pada bagian samping dari massa bangunan ditutup dijadikan massa bangunan.

Gambar 7. Ruang terbuka belakang dan samping site 3 no.111

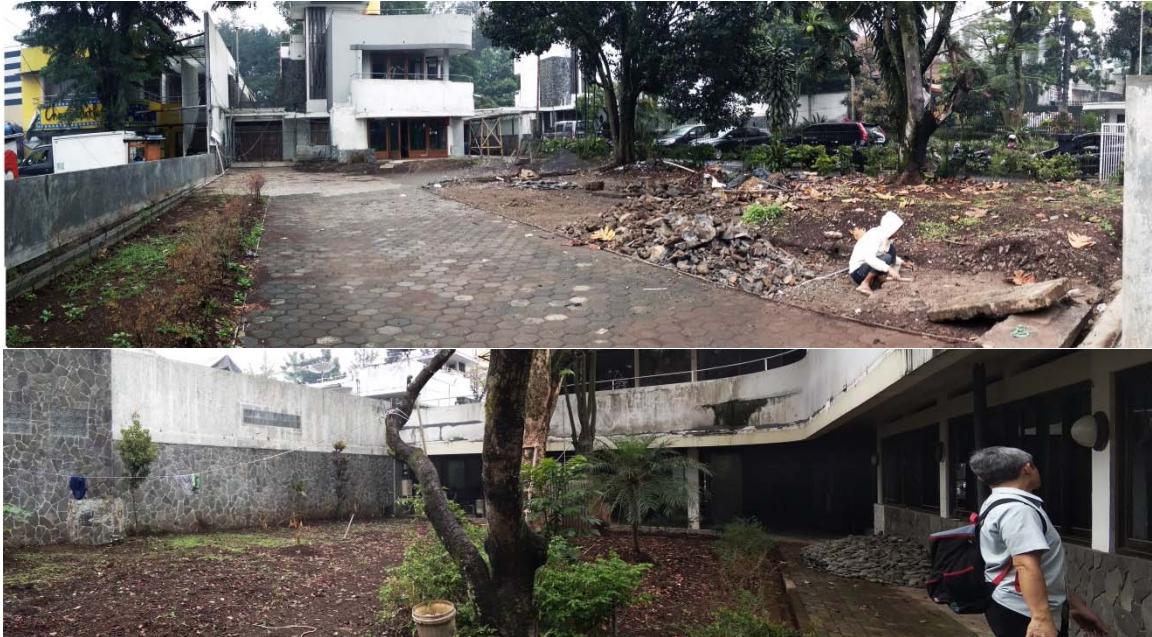
Site 2 no.113 yang pada awalnya merupakan fungsi komersial berubah kembali menjadi fungsi hunian sehingga ruang terbuka yang pada awalnya difungsikan sebagai teras makan tertutup dan fungsi pertokoan dijadikan ruang terbuka hijau berupa taman, pada bagian depan dan belakang bangunan. Pada gambar dibawah dapat dilihat upaya pemilik untuk mengembalikan ruang terbuka hijau yang pada awalnya dijadikan sebagai lahan parker fungsi perdagangan dan jasa

Gambar 8. Ruang terbuka depan dan belakang site 2 no.113

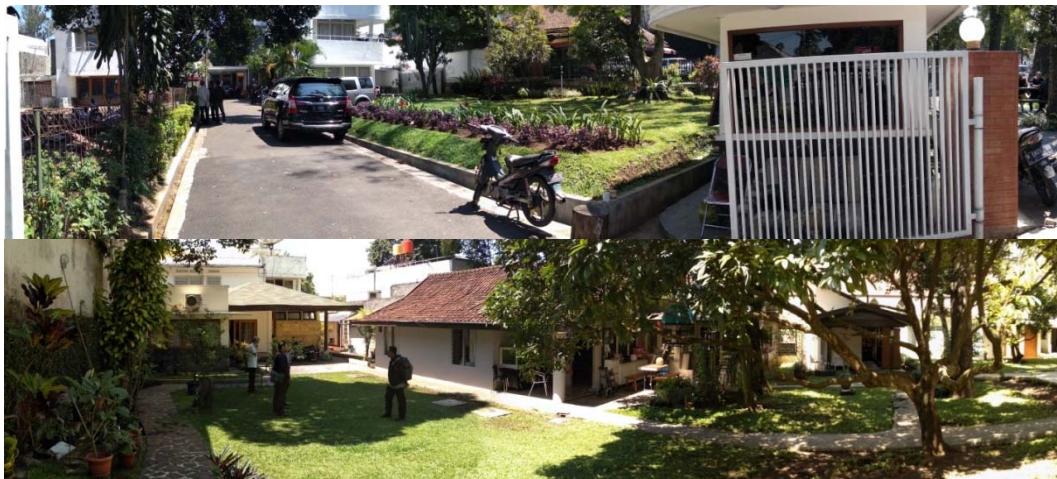
Ruang terbuka pada site ini pun tidak mengalami perubahan dari segi material penutup lahan, material penutup lahan, hampir sama seperti desain awalnya. Komposisi taman dan massa bangunan masih terjaga begitu juga dengan fungsi taman sekitar massa bangunan masih terjaga dan tidak dirubah, dibawah ini kondisi dari ruang terbuka di bagian depan maupun bagian belakang site.

Gambar 9. Ruang terbuka depan dan belakang site 1 no.115

Site 1 no.115 adalah site yang relatif tidak terjadi perubahan dari sisi ruang terbuka baik di depan dan belakang site. Perubahan ruang terbuka lebih kearah luasannya saja, dimana luasan berkurang akibat dari penambahan fungsi penunjang untuk hunian. Pada bagian depan site malah tidak terjadi perubahan yang besar hanya penambahan bangunan keamanan dibagian depan site saja.

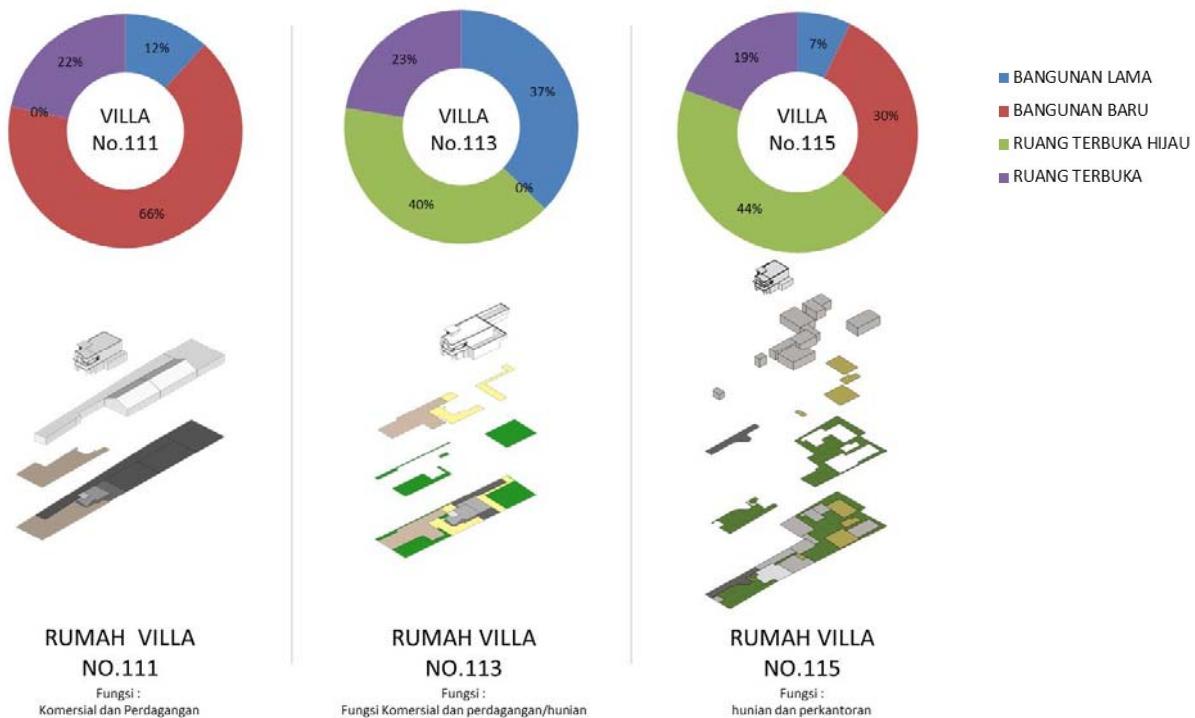
**Gambar 10.** Bentuk massa asli dan tambahan tiga rumah villa

Berdasar dari hasil pendataan lapangan dan perhitungan besaran ruang terbuka ketiga site 3 rumah vila ini proporsi paling luas dan tidak mengalami perubahan material penutup lahannya adalah site 1 no.115 dan

site 2 no.113, sedangkan untuk site 3 no.111 terjadi perubahan yang besar baik dari segi besaran luasan juga material penutup lahannya. Perhitungan besaran luasan ruang terbuka dapat dilihat dari tabel disamping.

TUTUPAN LAHAN	VILLA No.111	VILLA No.113	VILLA No.115
Ruang Hijau	Terbuka 0.00 m <sup>2</sup>	479.91 m <sup>2</sup>	1,163.54 m <sup>2</sup>
Ruang Terbuka	414.89 m <sup>2</sup>	266.87 m <sup>2</sup>	512.10 m <sup>2</sup>
LUAS TOTAL	414.89 m <sup>2</sup>	746.78 m <sup>2</sup>	1,675.64 m <sup>2</sup>
