Pendataan dan Pemetaan Sosial Kemasyarakatan Serta Studi Potensi Wisata Sungai Cilaki Kecamatan Cisewu Kabupaten Garut

Abstrak

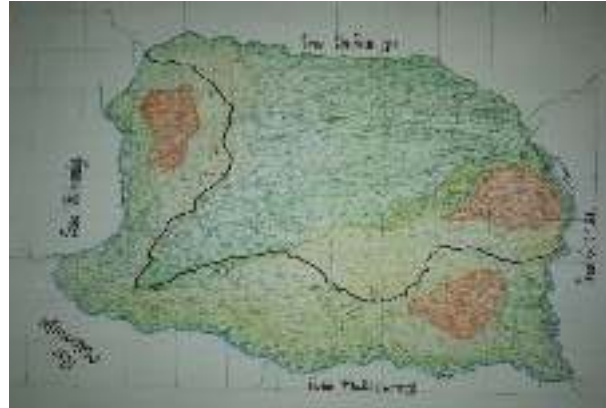
Gambar 1. Peta desa eksisting

Gambar 2. Data sekunder desa

Ketersediaan fasilitas dan pendataan informasi mengenai desa masih minim. Peta desa eksisting masih berupa gambar tangan dan kurang memberikan informasi yang jelas (Gambar 1). Data sekunder desa pun berupa tulisan tangan dan tidak menunjukkan data terbaru (Gambar 2). Fasilitas dan pendataan informasi desa yang minim tersebut dapat menghambat masyarakat maupun perangkat desa dalam mengembangkan desanya.

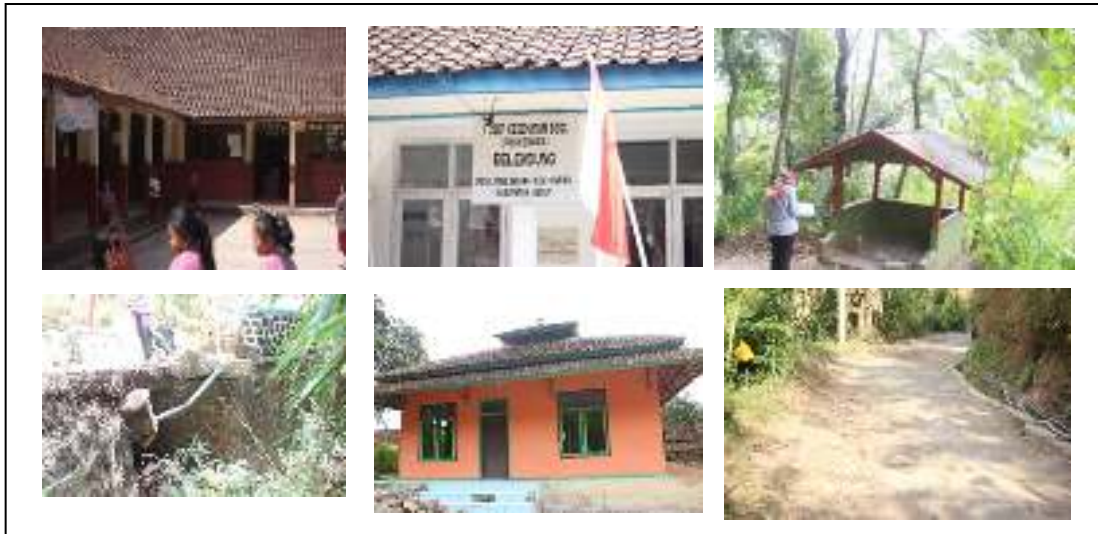
Gambar 4. Fasilitas umum dan sosial desa Nyalindung

Fasilitas pendidikan yang ada sebanyak 8 sekolah dengan kondisi pada umumnya kurang memadai seperti kondisi bangunan banyak yang bocor, kurangnya air untuk kebutuhan kakus, kurangnya fasilitas perpustakaan dan fasilitas kelas. Fasilitas peribadatan yang ada sebanyak 19 buah yang terdiri dari masjid dan mushola dengan kondisi air yang terbatas, dan kekurangan fasilitas peribadatan seperti sajadah. Untuk fasilitas kesehatan, desa Nyalindung memiliki 9 unit yang terdiri dari posyandu dan puskesmas dengan kondisi kekurangan air bersih dan petugas kesehatan yang ada hanya 2 orang untuk melayani penyakit umum dan kehamilan. Fasilitas keamanan desa berupa pos kamling yang terdiri dari 19 buah dengan kondisi dinding semen dan atap kayu yang sudah kurang baik dan tidak terdapat sumber penerangan. Fasilitas jalan umum yang ada sudah cukup layak tetapi masih banyak jalan yang kondisinya berbatu. Jembatan yang ada beberapa terdapat kerusakan tapi masih dapat digunakan.

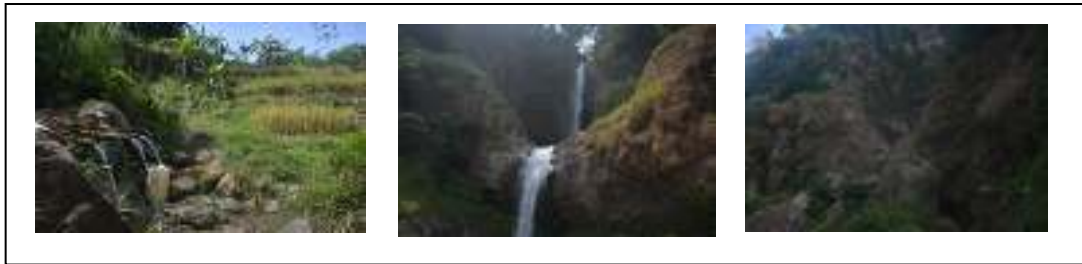
Gambar 5. Kondisi sumber daya alam desa Nyalindung

Sumber daya alam yang terdapat di desa Nyalindung terdapat anak sungai yang bermuara ke sungai Cilaki, air terjun, dan sumber air panas (Gambar 5). Akses ke sungai, sumber air panas, dan air terjun cukup sulit dan debit air di anak sungai yang ada kecil bahkan kering pada saat kemarau. Debit sungai Cilaki dihitung dengan menggunakan persamaan :

Air terjun yang ada dapat diakses dengan berjalan kaki melalui jalan setapak dengan waktu tempuh ± 30 menit. Air terjun merupakan tipe air terjun bertingkat dengan tinggi total ±20 m. Debit air terjun pada musim kemarau cukup kecil. Di desa Nyalindung juga terdapat beberapa titik sumber air panas dengan temperatur ± 45°C namun debit airnya kecil. Sumber air panas ini dapat dijadikan potensi wisata desa. Selain potensi wisata air panas, di desa Nyalindung juga terdapat beberapa tebing batu yang dapat dimanfaatkan sebagai potensi wisata olahraga panjat tebing. Tebing-tebing tersebut tersebar di beberapa lokasi dengan ketinggian ± 40 m.

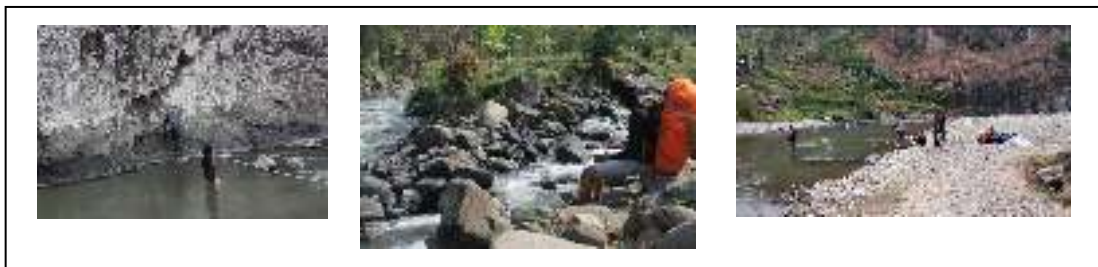
Gambar 6. Proses pengukuran dan pemetaan sungai Cilaki

Pengukuran dilakukan sepanjang 20 km di sungai Cilaki dan pengukuran debit air dilakukan pada setiap percabangan anak sungai (Gambar 6). Data kecepatan air metode benda apung pada jarak tertentu. Percobaan ini dilakukan dengan pengulangan sebanyak 3 kali untuk setiap titik lokasi percabangan dengan jumlah total titik percabangan sebanyak 8 titik. Luas penampang sungai dihitung dari lebar sungai dan kedalaman sungai. Dari perhitungan diperoleh debit rata-rata sungai Cilaki sebesar 2,39 m³/s. Kondisi air sungai diukur menggunakan ph indicator dan parameter bau, rasa, dan warna. Kondisi air sungi Cilaki memiliki kadar ph sebesar 6, tidak berbau, tidak berasa, dan tidak berwarna.
