BAB I

PENDAHULUAN

1.1 Latar Belakang

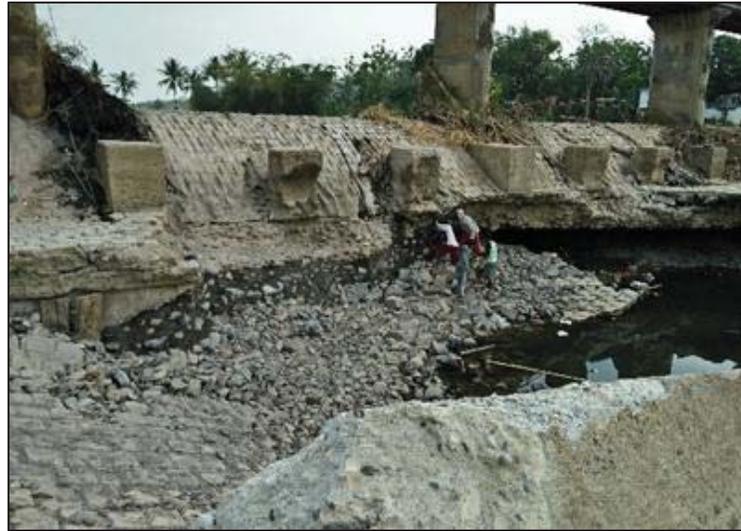
Gambar 1. 1 Kerusakan lantai bendung sayap kiri

Permasalahan yang umum terjadi pada bendung yaitu degradasi yang terjadi di hilir tubuh bendung akibat adanya galian material dasar sungai, terdapat sedimentasi di hulu bendung, dan kestabilan tubuh bendung terhadap gaya luar yang bekerja. Khususnya pada Bendung Cikeusik sudah mengalami beberapa kerusakan yaitu terjadi kerusakan lantai kolam olak span 1 dan span 2 pada tahun 2012, kerusakan pada pondasi sayap bendung pada tahun 2013, kerusakan pada lantai bendung blok timur pada tahun 2015, kerusakan pada longsor sayap kiri bendung pada tahun 2017, dan kerusakan yang terjadi pada lantai bendung bagian kiri dari hilir pada tahun 2018 (Gambar 1.1).

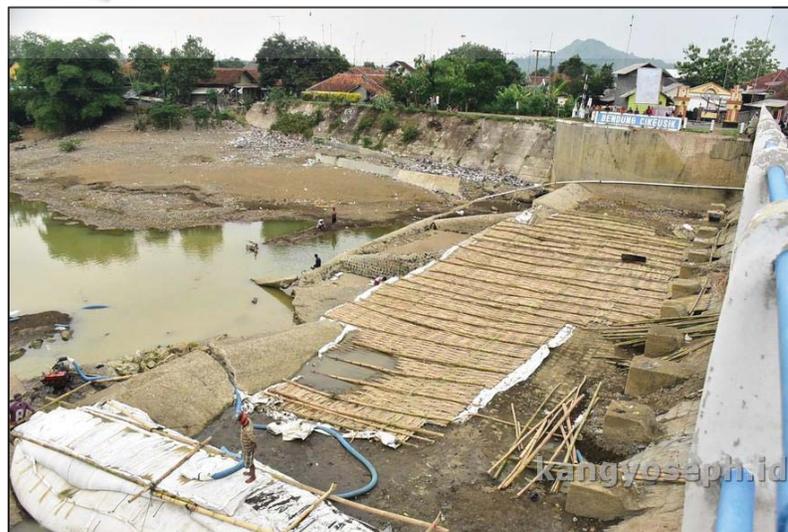
Gambar 1. 2 Upaya perbaikan sementara

Kerusakan yang pernah terjadi pada Bendung Cikeusik khususnya, sudah dilakukan beberapa penanggulangan untuk mencegah kerusakan yang meluas. Pada tahun 2013 dilakukan perbaikan pada kerusakan lantai kolam olak span 1 dan 2 dan dilakukan perbaikan pada pondasi sayap kanan bendung, tahun 2015 dilakukan perbaikan pada kerusakan lantai bendung blok timur, dan pada tahun 2018 dilakukan perbaikan sementara terhadap kerusakan lantai bawah bendung menggunakan karung pasir diisi dengan batu dan di atasnya dihamparkan anyaman bambu (Gambar 1.2).
