## Analisis kegagalan pada blade turbin PLTU 400 MW

### *Failure analysis on turbine blade of PLTU 400 MW*

Win Hendrawan<sup>1\*</sup>, Meilinda Nurbanasari<sup>2</sup>

**Abstrak.** Blade turbin PLTU 400 MW ditemukan dalam keadaan patah. Kondisi ini diketahui pada saat major inspection dilakukan, dimana turbin sudah beroperasi selama 35 tahun. Patah pada blade sudah terjadi cukup lama sehingga terbentuk kerak oksidasi pada area patahan. Blade tersebut terletak pada tingkat Low Pressure (LP) Turbin. Material blade adalah Stainless Steel 17-4 PH. Analisis kegagalan dilakukan untuk mengetahui penyebab patah pada blade sehingga tidak terulang kembali dan mendapatkan rekomendasi untuk operasi turbin selanjutnya. Metodenya dengan melakukan verifikasi material blade, investigasi kegagalan dengan pemeriksaan visual dan fraktografi. Hasil dari investigasi menunjukkan bahwa kegagalan yang terjadi bukan berasal dari material blade. Penyebab patah diinisiasi oleh cacat pada leading edge karena benturan benda asing atau *Foreign Object Damage* (FOD). Pada saat penelitian ini dilakukan FOD tersebut belum bisa diidentifikasi wujudnya. Pada area blade yang patah terdapat bukti berupa *beachmark

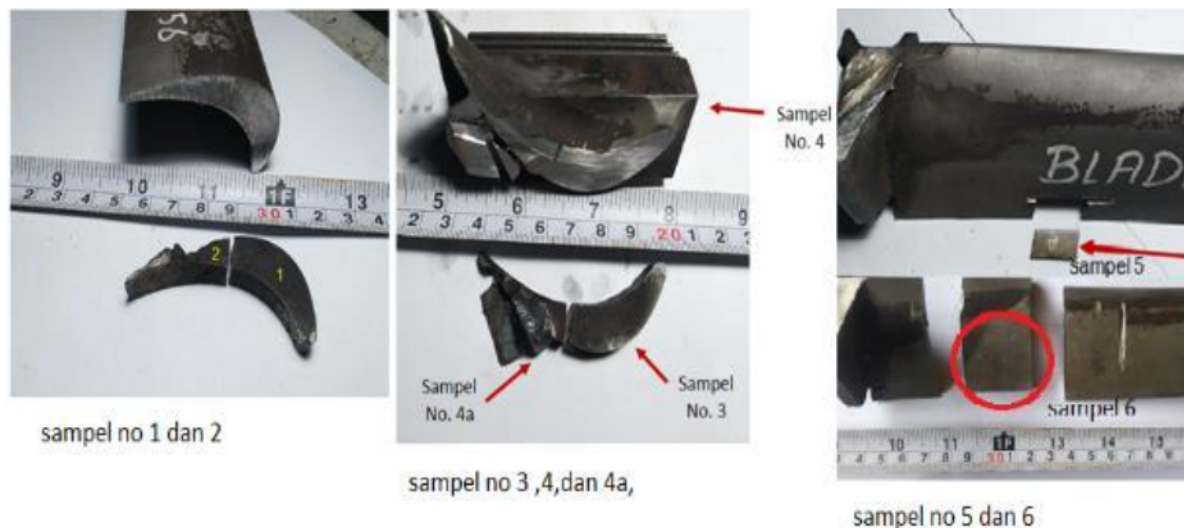
Gambar 2. Lokasi pengambilan sampel

Pengambilan sampel uji untuk menganalisis permukaan patahan diambil dari badan *blade* yang gagal sebanyak 2 sampel. Sampel no. 3, 4 dan 4a diambil dari permukaan patahan kaki *blade*, sepanjang area patahan dan kemudian dipotong lagi menjadi dua bagian dan diberi notifikasi sebagai sampel no.3 dan 4a. Sampel no. 5 masih diambil dari badan *blade* yang mengalami kegagalan sedangkan sampel no. 6 diambil dari *blade* yang berbeda tetapi masih dalam satu barisan LP Turbin dimana kondisinya tidak mengalami patah, semuanya dapat dilihat pada **Gambar 2**. Sampel no.4a tidak dilakukan pengujian apapun karena mengalami proses las (pada saat pelepasan dari *disk*), sehingga tidak layak uji karena sudah mengalami perubahan fasa. Proses pembersihan kerak dengan bahan kimia dilakukan pada sampel no 1, 2 dan 3 untuk membantu pengamatan visual area patah.
