Analisis Penentuan Skala Prioritas Genangan atau Banjir di Kecamatan Bogor Selatan

Anita Rufina¹, Eka Wardhani S.T., M.T¹, Lina Apriyanti Sulistyowati S.T., M.T¹

Abstract

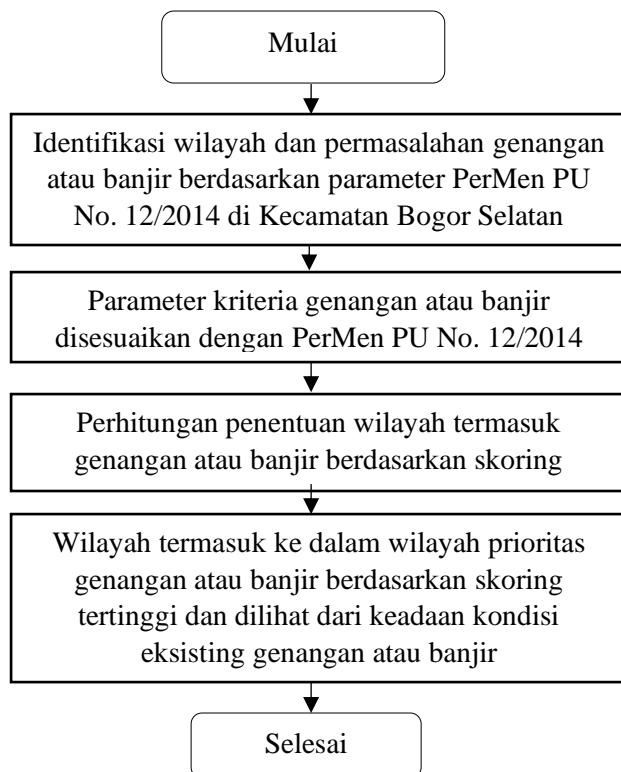
Gambar 1. Diagram Alir Metode Penelitian

Parameter-parameter yang mencakup skala prioritas genangan banjir adalah parameter genangan atau banjir yang mencakup akan kedalaman genangan, luas genangan, lama genangan, dan frekuensi genangan. Selain paramater tersebut, juga terdapat parameter aspek kriteria kerugian ekonomi, kriteria gangguan sosial dan fasilitas pemerintah, kriteria kerugian dan gangguan transportasi, kriteria kerugian pada daerah perumahan, serta kriteria kerugian hak milik dan pribadi. Diagram alir penelitian dapat dilihat pada Gambar 1.

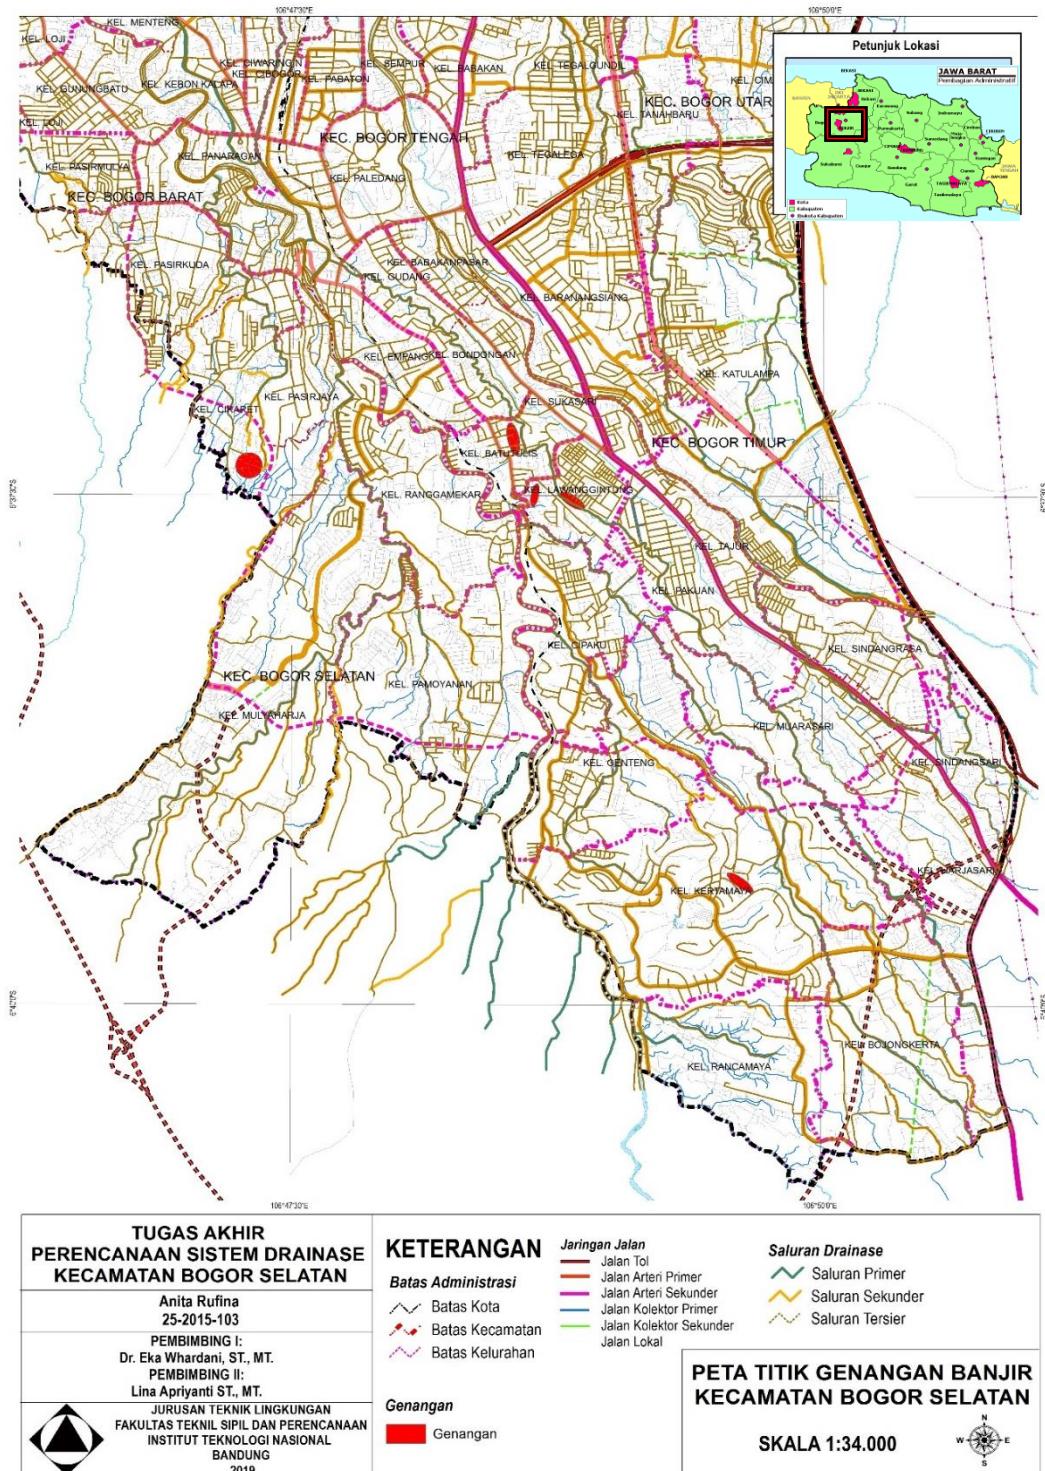
Gambar 2 Peta Titik Genangan atau Banjir (Sumber : BAPPEDA, 2018)

Berdasarkan *masterplan* drainase Kota Bogor tahun 2018, Kecamatan Bogor Selatan memiliki permasalahan drainase meliputi 18 titik genangan banjir dengan 9 titik menjadi prioritas meliputi 4 kelurahan, yakni Lawanggintung, Kertamaya, Cikaret dan Batutulis. Berikut adalah peta titik genangan atau banjir pada Gambar 2.

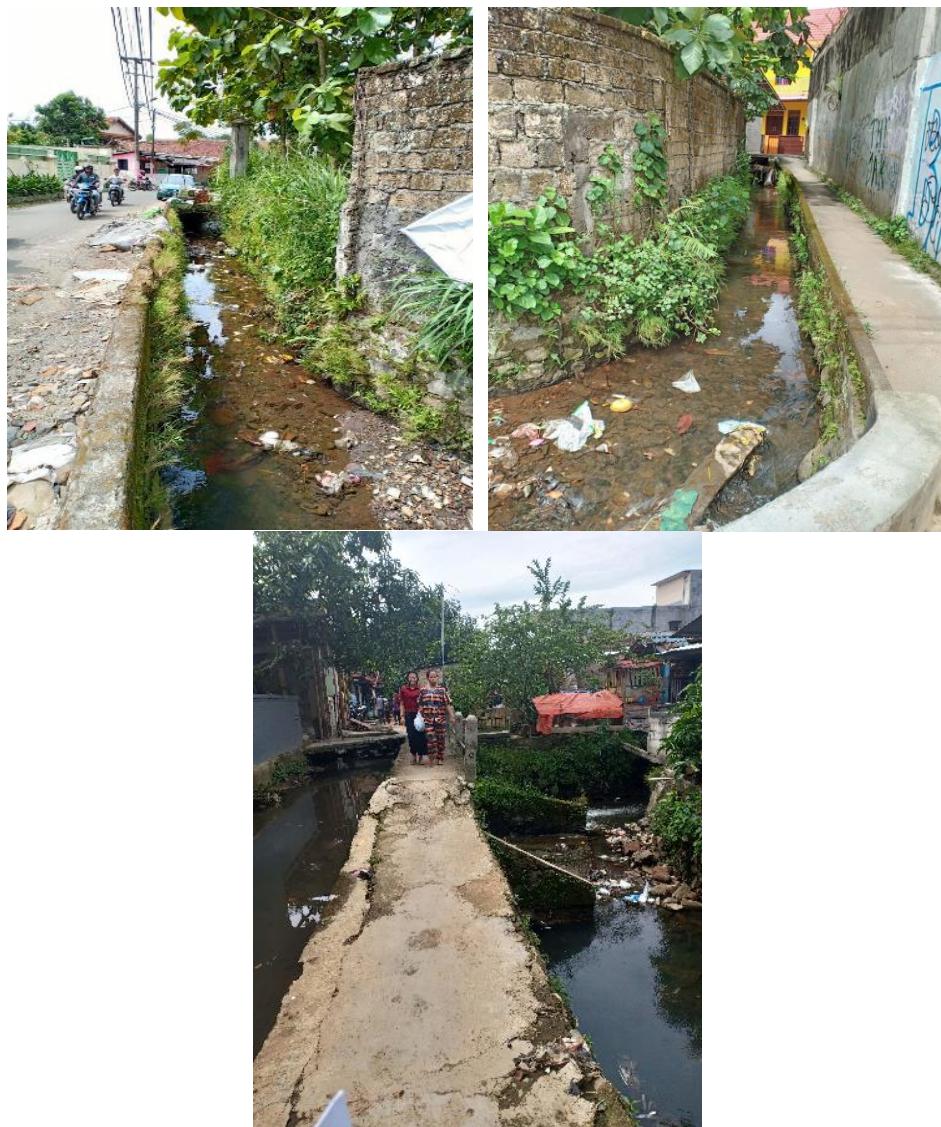
Gambar 3. Saluran Drainase di Kelurahan Cikaret

Kelurahan Cikaret memiliki masalah yang mengakibatkan genangan atau banjir dengan tipikal sama yaitu karena adanya alih fungsi saluran irigasi menjadi tempat pembuangan sampah sehingga terjadi pendangkalan saluran, menyebabkan terjadinya penyempitan saluran. Kelurahan Batutulis memiliki masalah dengan saluran yang saat musim hujan menampung air hujan di dalam saluran kapasitas saluran tidak cukup untuk menampung air, sehingga terjadi genangan atau banjir hal ini disebabkan oleh karena adanya pendangkalan karena sampah yang dibuang di dalam saluran. Kelurahan Lawanggintung

memiliki masalah dengan tanggul rusak. Tanggul terletak dekat saluran primer untuk menahan air yang terakumulasi dalam saluran supaya tidak masuk ke ruas jalan. Akibat dari tanggul rusak mengakibatkan banjir atau genangan di jalan. Sehingga untuk nilai skoring tinggi >200 termasuk kedalam skala prioritas 1. Berikut adalah gambar dari kondisi eksisting saluran drainase dapat dilihat pada Gambar 3.
