UPAYA PENANGANAN LOKASI RAWAN KECELAKAAN RUAS JEMBATAN CIKUNDUL JALAN RAYA PUNCAK JAWA BARAT

Dwi Prasetyanto Sudiatmono
Jurusan Teknik Sipil
Fakultas Teknik Sipil dan Perencanaan
Institut Teknologi Nasional
Jl. PHH. Mustapha No. 23 Bandung
Tlp. 022-7272215, Fax: 022-7202892
dwi_prasetyanto@yahoo.co.id

Wimpy Santosa
Jurusan Teknik Sipil
Fakultas Teknik
Universitas Katolik Parahyangan
Jalan Ciumbuleit 94
Bandung 40141 Indonesia
Fax: 022-2033692
wimpy.santosa@yahoo.com

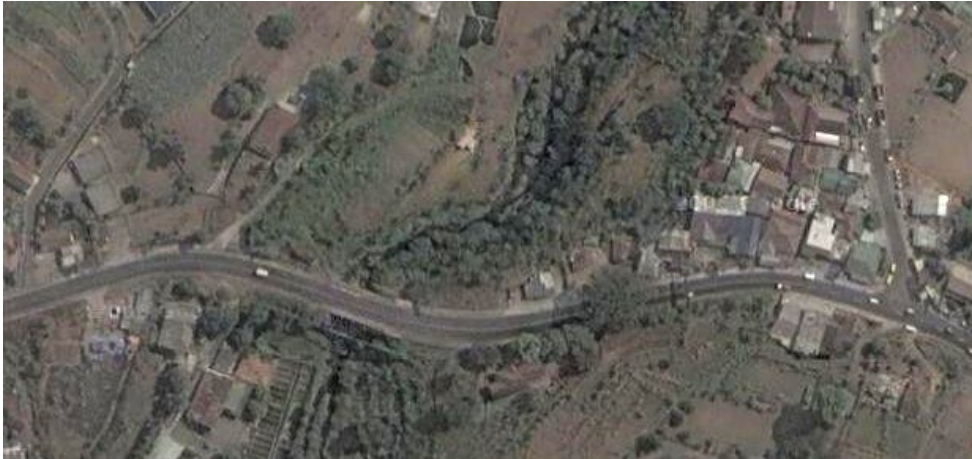
Gambar 1 Lokasi Jembatan Cikundul

Jalan Raya Puncak merupakan jalan Nasional yang berfungsi sebagai jalan Arteri Primer. Jalan tersebut menghubungkan Kota Cianjur atau Kota Bandung dengan Kota Bogor atau Kota Jakarta. Pada ruas jalan ini terdapat beberapa titik rawan kecelakaan lalu lintas, yang salah satunya pada kawasan Jembatan Cikundul, di daerah Ciloto. Lokasi rawan kecelakaan lalu lintas Jembatan Cikundul diperlihatkan pada Gambar 1.
